Les 10 réclamations les plus fréquentes : description, solutions et éléments à surveiller en inspection

Première partie

Réclamations fréquentes chez GCR

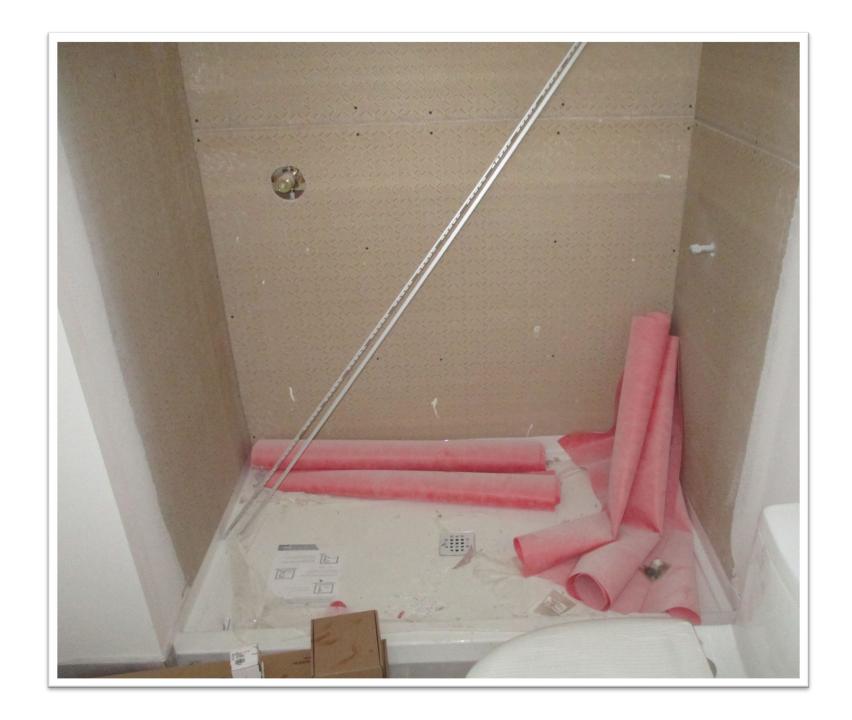
Protection insuffisante

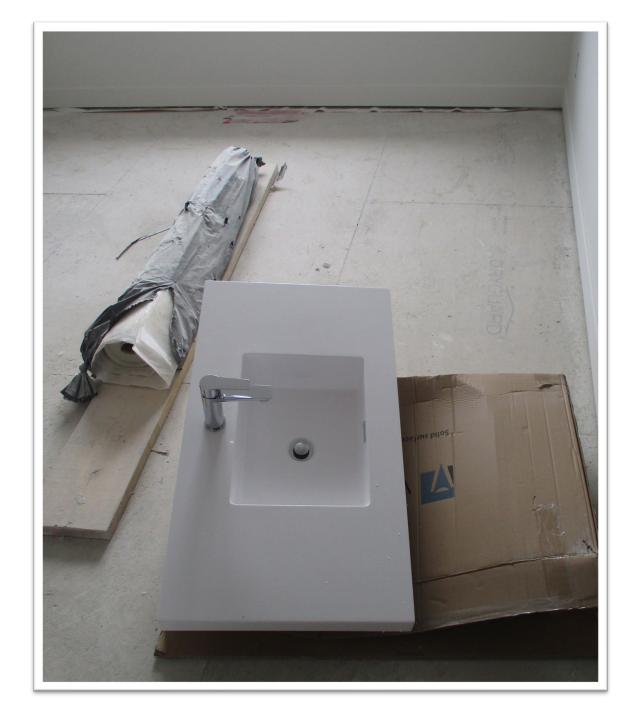
Protection insuffisante

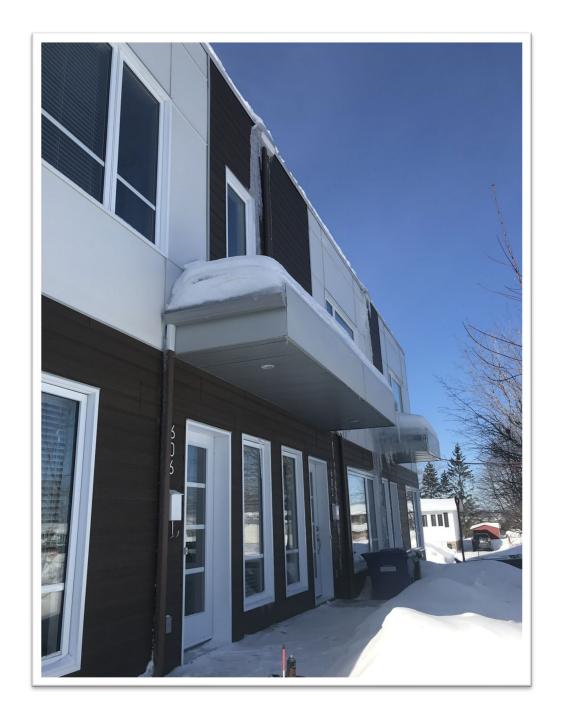
Petit toit au-dessus de l'entrée : 5 000 \$

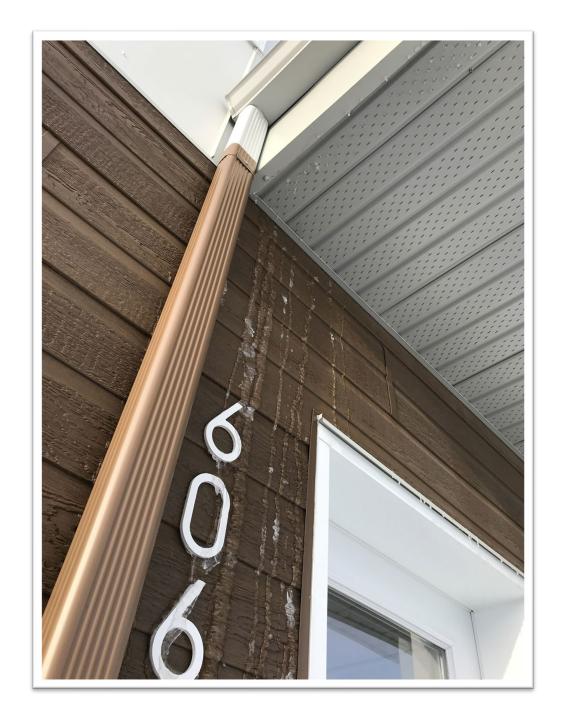
Petit toit au-dessus de l'entrée : 5 000 \$

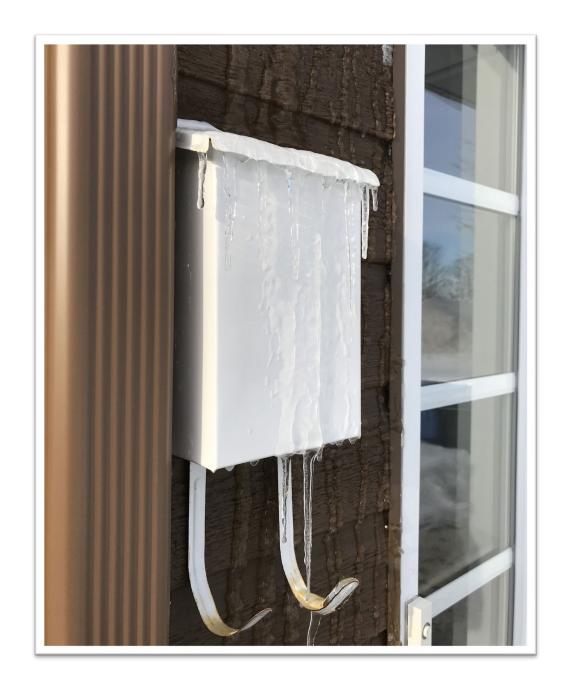
Petit toit au-dessus de l'entrée : 5 000 \$

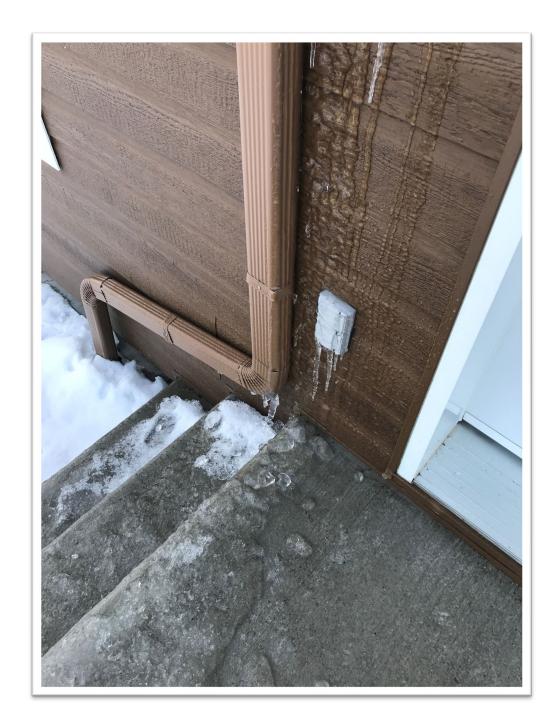
Petit toit au-dessus de l'entrée : 5 000 \$

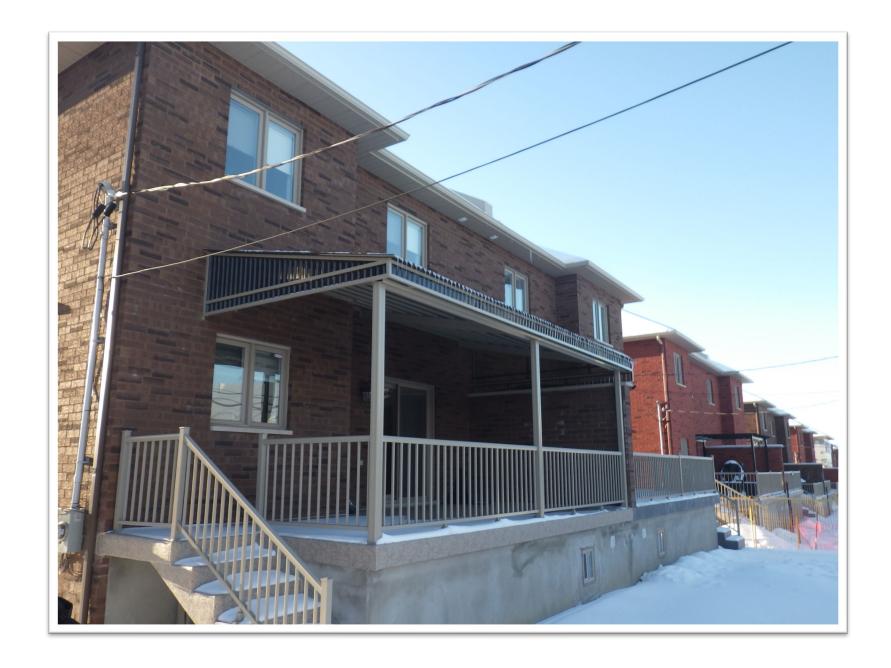
Toit-terrasse: \$\$\$

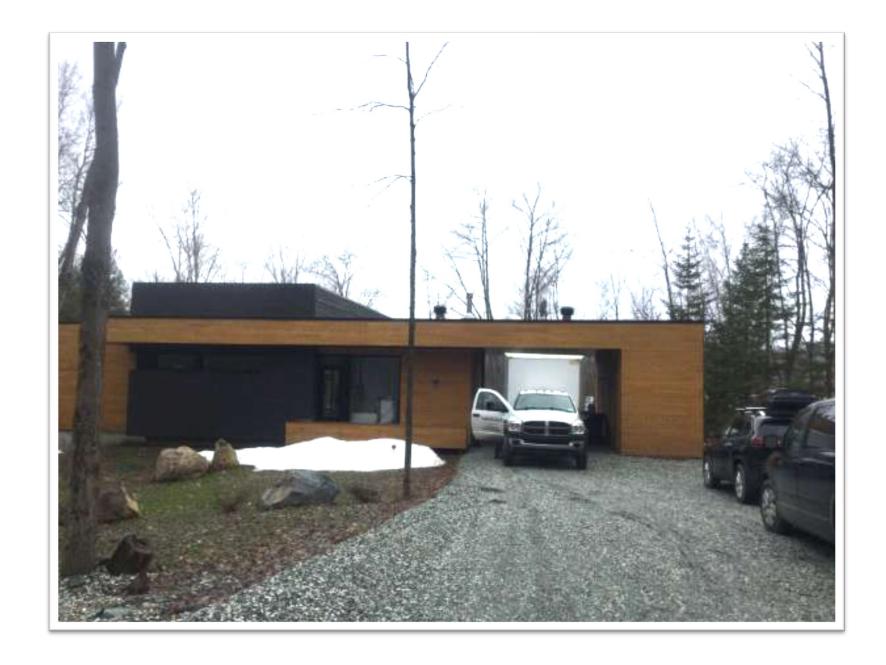
Accumulation de neige et drainage déficient : 29 000 \$

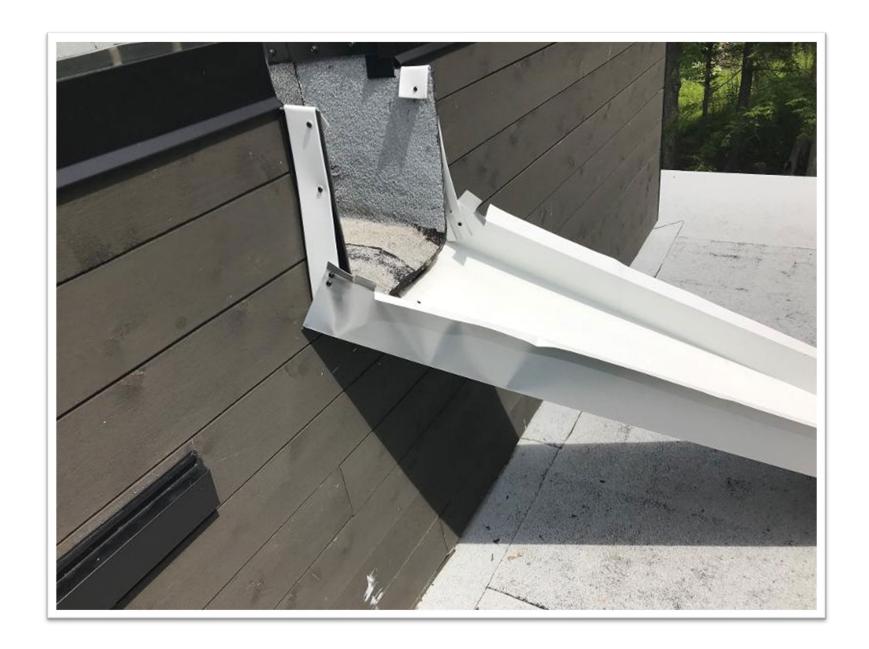
Accumulation de neige et drainage déficient : 29 000 \$

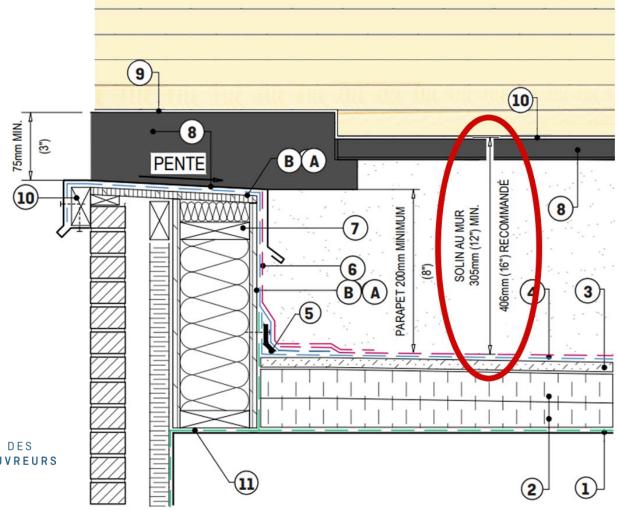
Pose déficiente des membranes et des solins

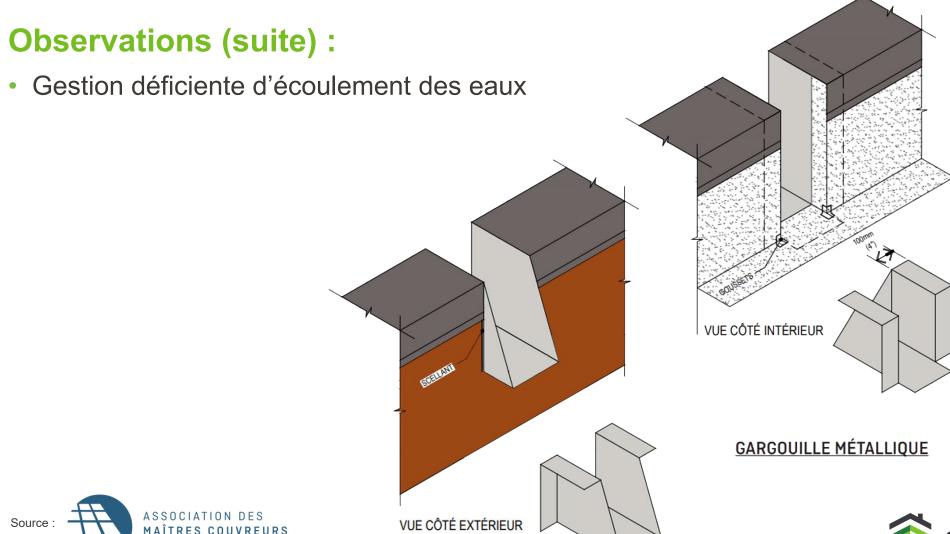
- Capacité d'évacuation des réseaux municipaux d'égout à considérer
 - Évacuation d'un trop-plein raccordé sur une descente pluviale

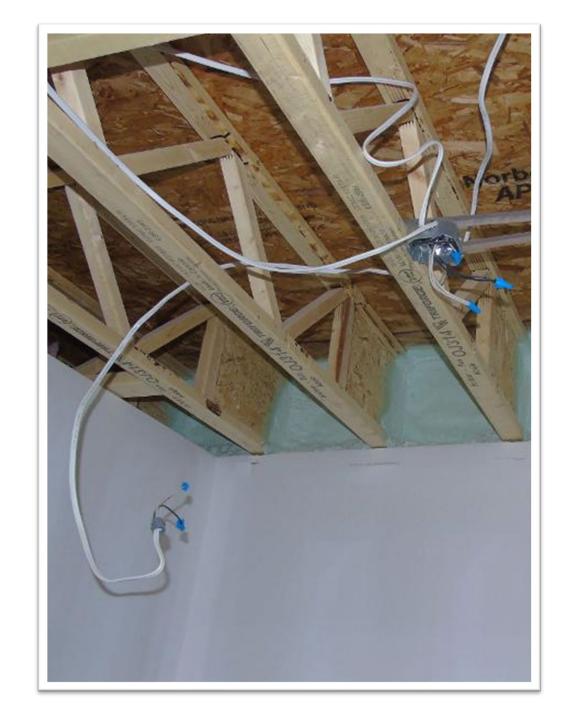
Filage mal fixé et sans protection à l'arrière du gypse : 111 122 \$

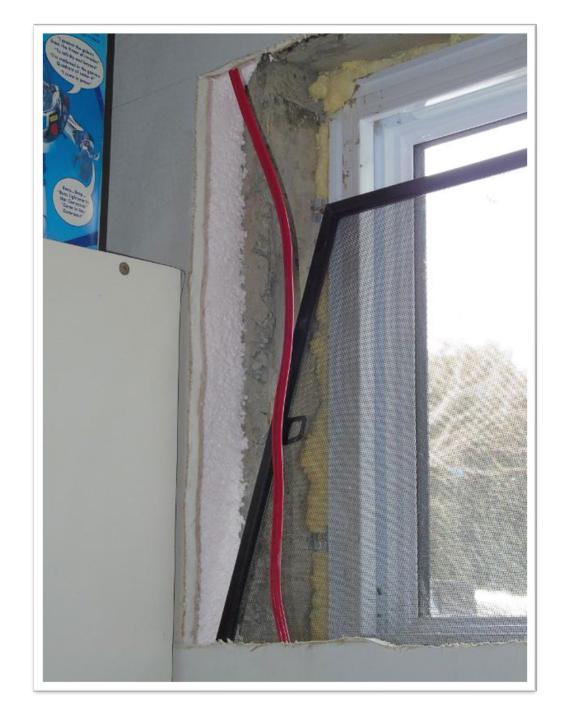
Filage mal fixé et sans protection à l'arrière du gypse : 111 122 \$

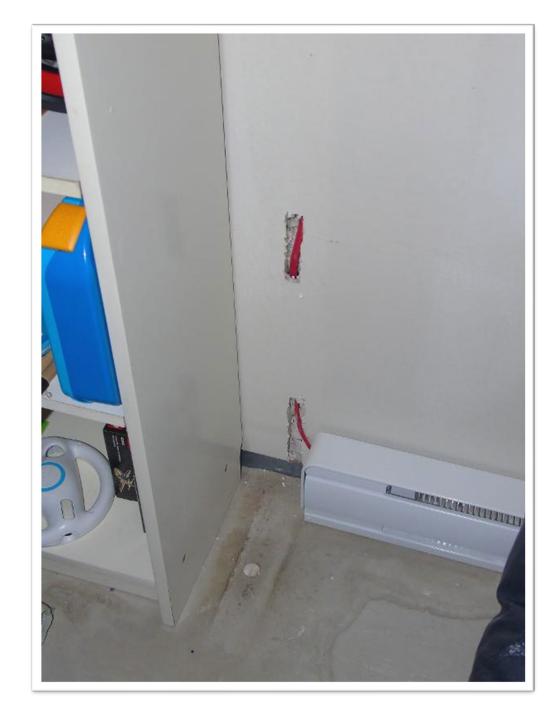
Filage mal fixé et sans protection à l'arrière du gypse : 111 122 \$

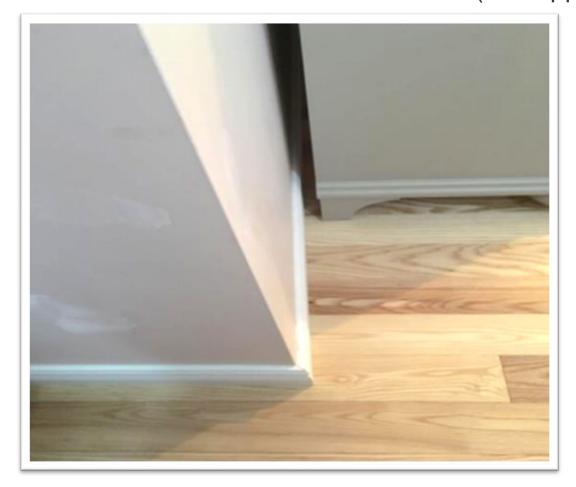
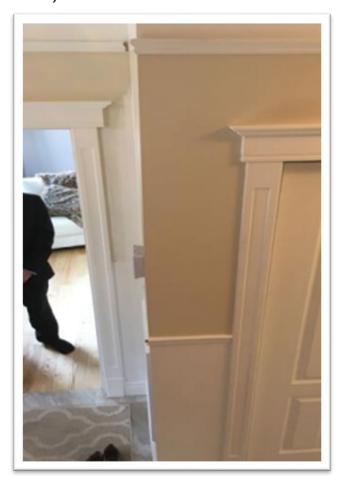
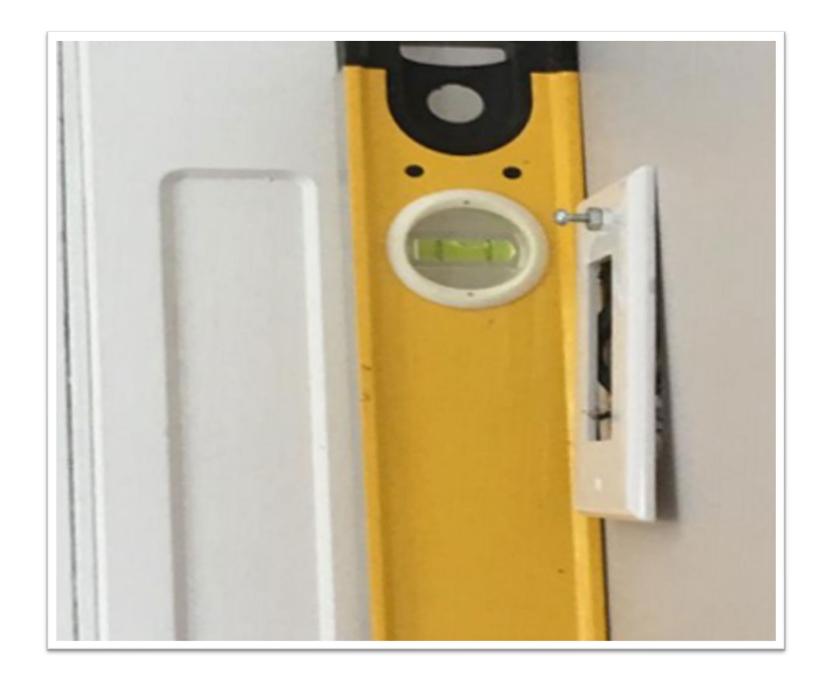
• Inclinaison des revêtements intérieurs (non apparente) : 240 000 \$

Inclinaison des revêtements intérieurs (non apparente): 240 000 \$

- Le « rough » doit être le plus droit possible
- Le parallélisme et la verticalité des murs n'étaient pas visibles à l'œil nu; il s'agissait donc d'une malfaçon non apparente
 - Néanmoins, ce problème esthétique est bel et bien une malfaçon
 - ➤ Le Règlement sur le plan de garantie des bâtiments résidentiels neufs peut couvrir cette malfaçon depuis 2006
