**Adresse :** 4101, rue De la Côte, Belleterre,

**Type de construction :** Maison individuelle (Bâtiment isolé)

**Type d'inspection :** Inspection en chantier

**État d'avancement :** Étanchéité

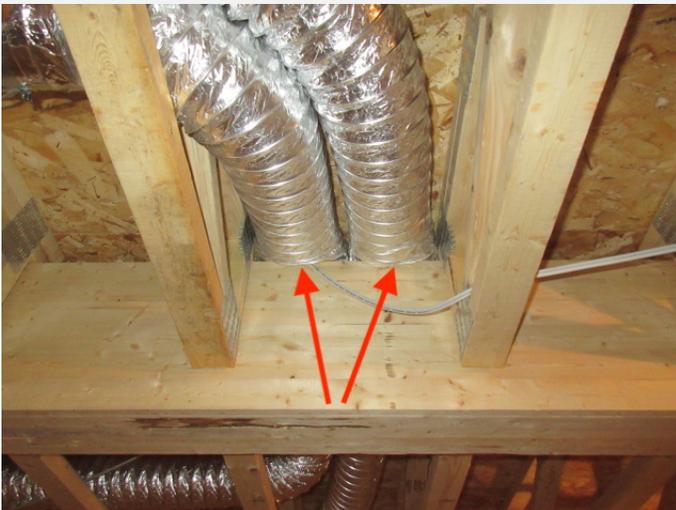
**1**

**Risque faible**

CNB 2010 mod. Qc. (9.32.3.11.)

(Conduits de ventilation)

Deux conduits de ventilation flexibles sont écrasés à l'endroit de leur passage au-dessus de la poutre qui supporte le plancher du rez-de-chaussée. Cette problématique peut engendrer une restriction de l'air qui circule dans les conduits et affecter la performance du système VRC. Déplacez les conduits ou installez des sections rigides de forme rectangulaire à l'endroit de leur passage au-dessus de la poutre.

Conduits de ventilation écrasés au sous-sol

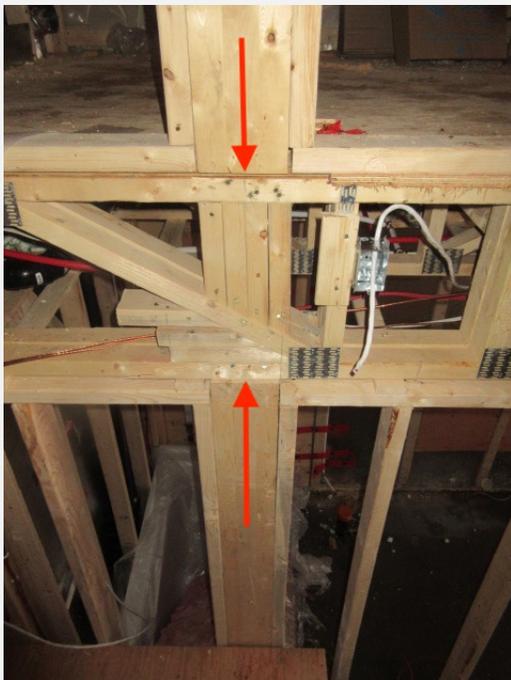
(Transfert de charge)

Un transfert de charge inadéquat est présent dans le plancher du rez-de-chaussée à l'endroit de la trémie d'escalier. Cette problématique peut engendrer un affaissement et/ou une déformation de la structure. Apportez les modifications nécessaires aux poutrelles situées dans l'axe du poteau selon les instructions du fabricant.

Transfert de charge inadéquat dans la trémie d'escalier
