# ARBITRAGE

**SYNDICAT DE LA COPROPRIÉTÉ 467 RUE CASTONGUAY ST-JÉRÔME**

## SENTENCE ARBITRALE

- « 2. *Présence d'efflorescence sur le parement de brique et humidité sous le parement de brique* » (dossier GAMM : 2023-03-13).
- [5] La Décision répond à une réclamation du Bénéficiaire, incluant ce point datée du 12 juillet 2021 (ci-après la « **Réclamation** »)<sup>28</sup>.

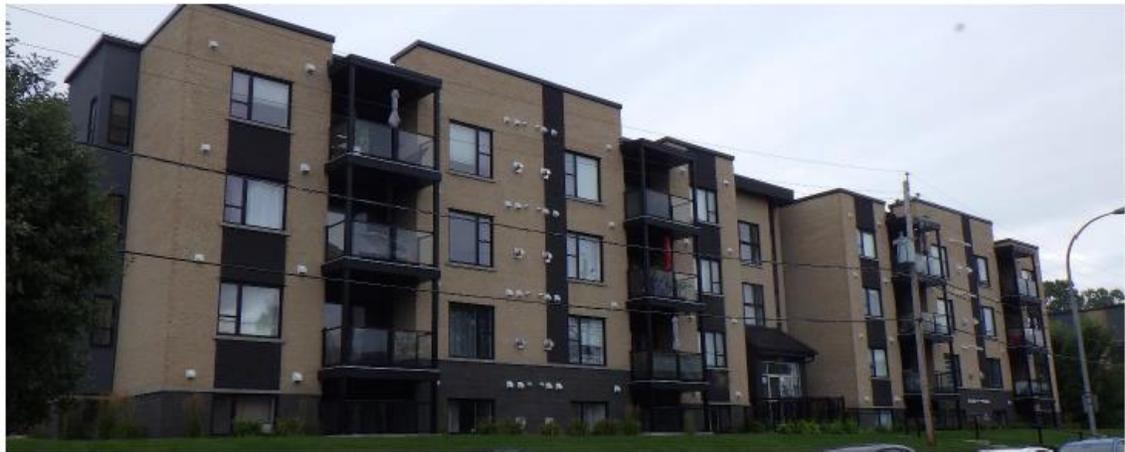
**Figure 2 :** Façade rue Castonguay

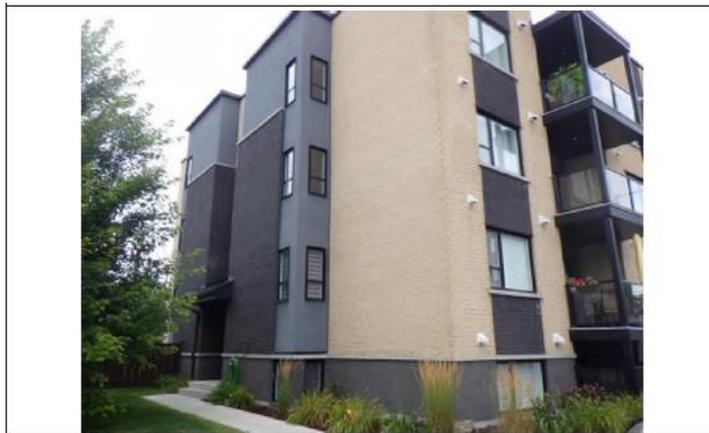
Photo 96 : Vue générale de la façade droite.

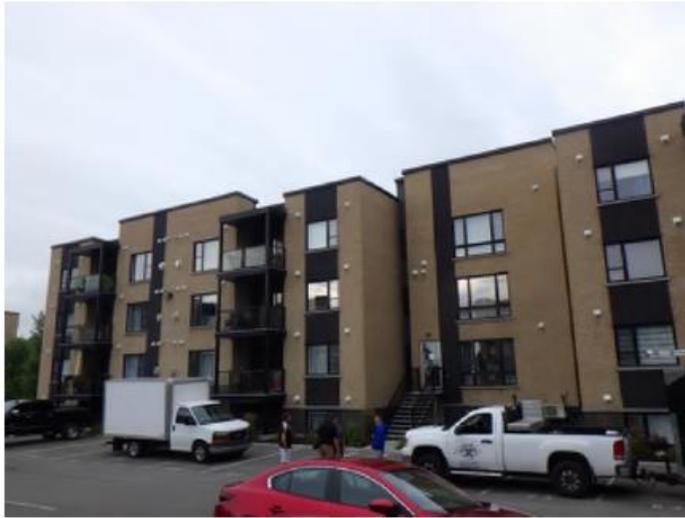
Photo 93 : Vue générale de la façade arrière.

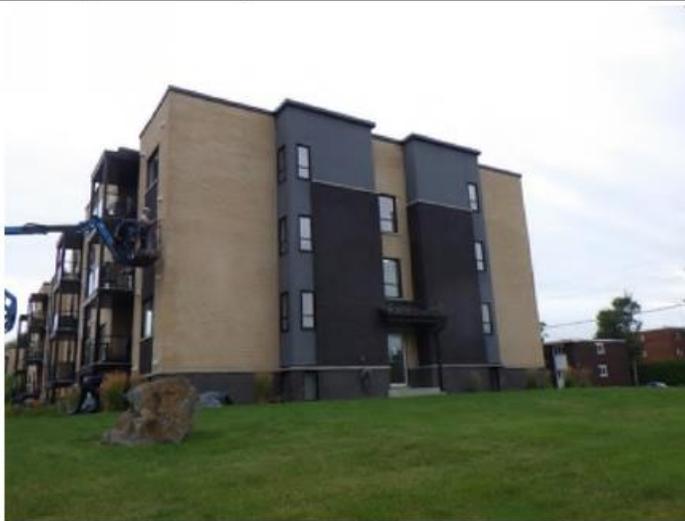
Photo 94 : Vue générale de la façade gauche.
