# DEMANDE DE SOUMISSIONS N° 3255

**RÉFÉRENCE N° 8540-3255**

| Numéro de la demande de soumission | 3255 |
| Numéro de la réclamation | 8540 |

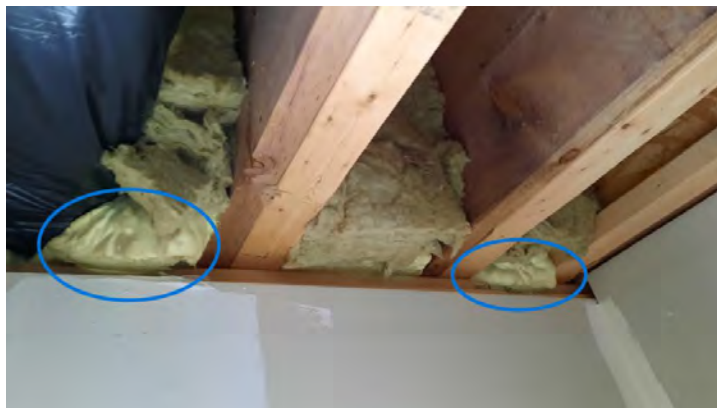
## 2. ISOLANT DE POLYURÉTHANE GICLÉ EXPOSÉ AUX RIVES DE PLANCHER | PAGE 57

Enlever les pads de laine de roche type présents dans les bouchons aux rives de la maison et plus précisément au niveau de la pièce au rdc à l'arrière de la maison.

ISOLANT POLYURÉTHANE EXPOSÉ AUX RIVES DE PLANCHER RDC

Mettre en place une barrière thermique adéquate et conforme (comme l'exige l'article 9.10.17.10. du code CCQ2010) aux endroits où l'isolant de polyuréthane est exposé. Cette barrière thermique devra être une peinture ignifuge conforme pour cette utilisation. L'entrepreneur devra fournir la fiche technique lors de la remise de la soumission au représentant GCR. Prévoir son application sur environ 40pi. lin.

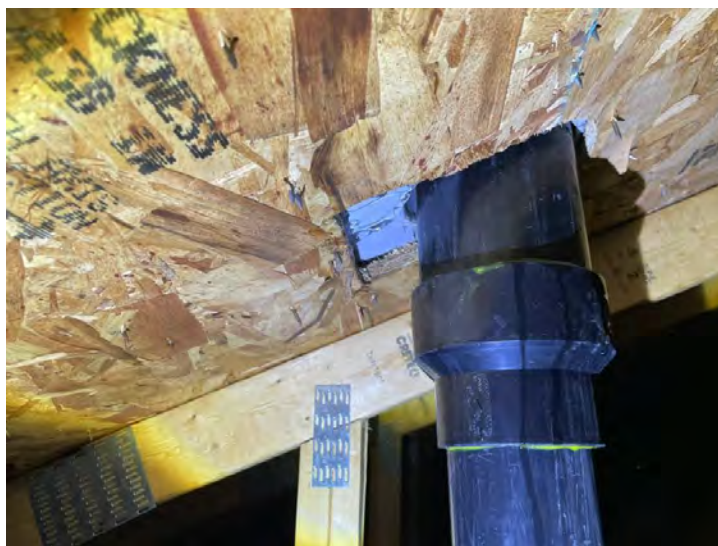
Absence d'isolation entre l'évent de plomberie et le solin de toiture.

CONDENSATION AU SOLIN DE L'ÉVENT

Faire l'ajout d'isolant polyuréthane au périmètre de l'évent et du solin sur la toiture. Refaire l'installation du solin de plomberie sur la toiture. Refaire l'étanchéité avec les bardeaux et/ou couche de pose du bardeaux. S'assurer que tout soit parfaitement étanche.

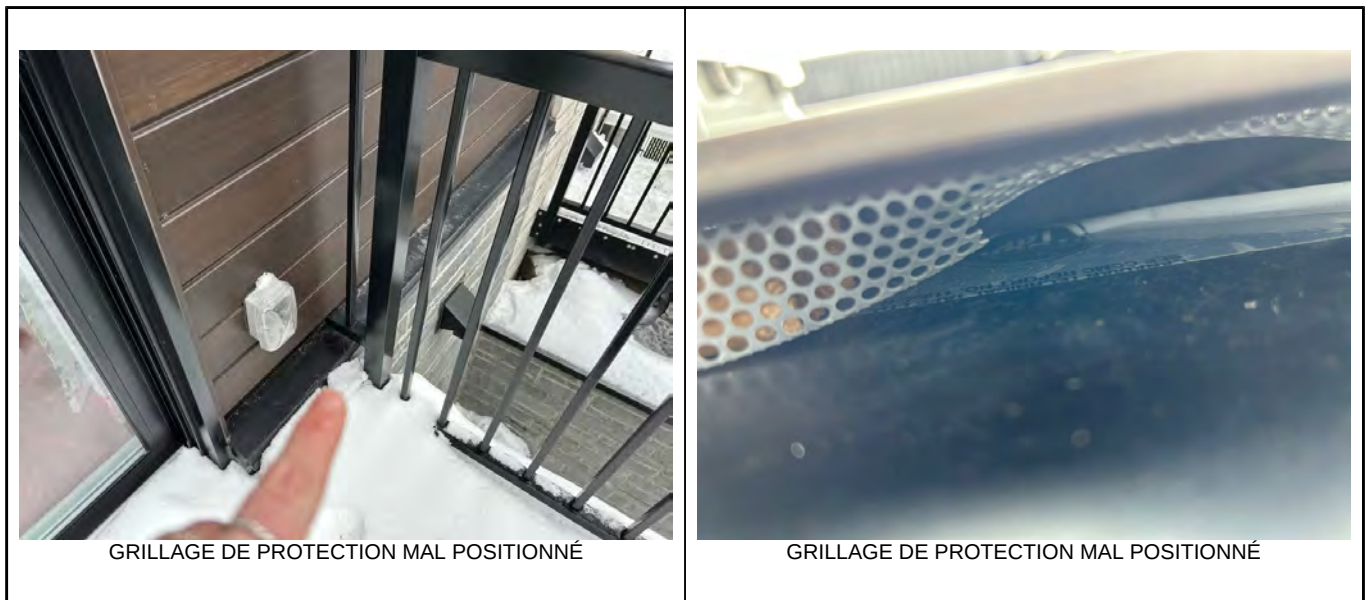
#### 4. GRILLAGE DE PROTECTION MAL POSITIONNÉ À L'ENDROIT DU GARDE-CORPS DU BALCON ARRIÈRE | PAGE 16

Le grillage de protection aux bas de la lame d'air du revêtement métallique à la façade arrière est accessible sans enlever la rampe d'aluminium.

Repositionner le grillage de façon à ce qu'il puisse performer pleinement. Si ce n'est pas possible de le repositionner, faire l'ajout d'un nouveau selon les recommandations du fabricant et qui respectera ce qui se trouve déjà en place et qui s'harmonisera avec l'existant.

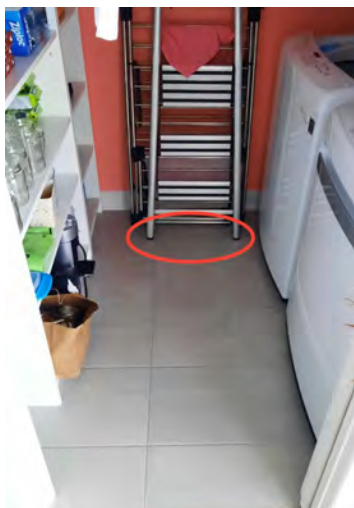
Emplacement de la nouvelle sortie  
de ventilation salle de lavage

L'entrepreneur devra ajouter une bouche de soufflage d'air chaud à la salle de lavage au 2e niveau.

Au rez-de-chaussée, au plafond près de la salle d'eau, on peut voir le conduit principale de ventilation de la maison. Le sous-traitant en ventilation pourra se servir de ce conduit et acheminer la distribution d'air à l'aide d'un conduit métallique d'une longueur de 15pi lin environ jusqu'à dans la salle de lavage. Prévoir l'installation d'une clé de balancement sur le conduit.

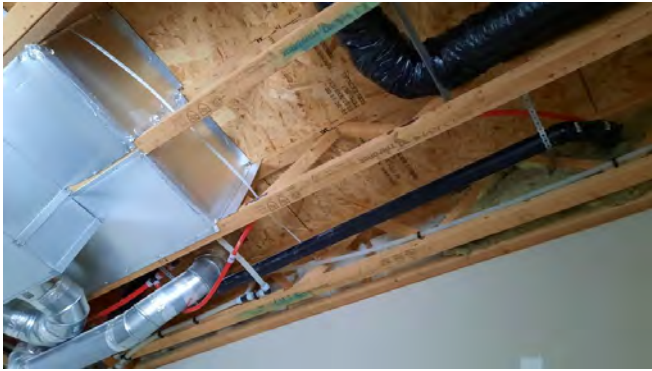
ESPACE DISPONIBLE POUTRELLES INSTALLATION CONDUIT  
VENTILATION

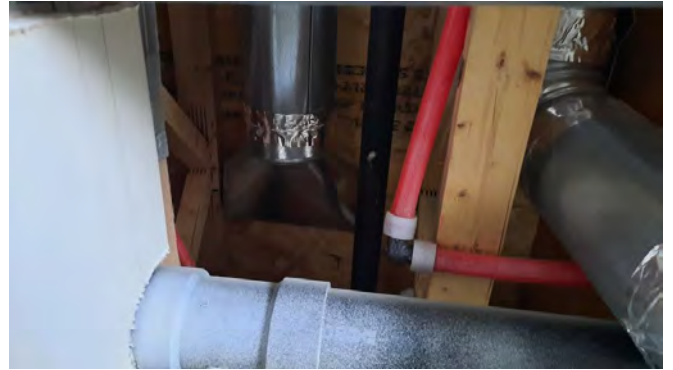
CONDUIT D'AIR SALLE DE TOILETTE

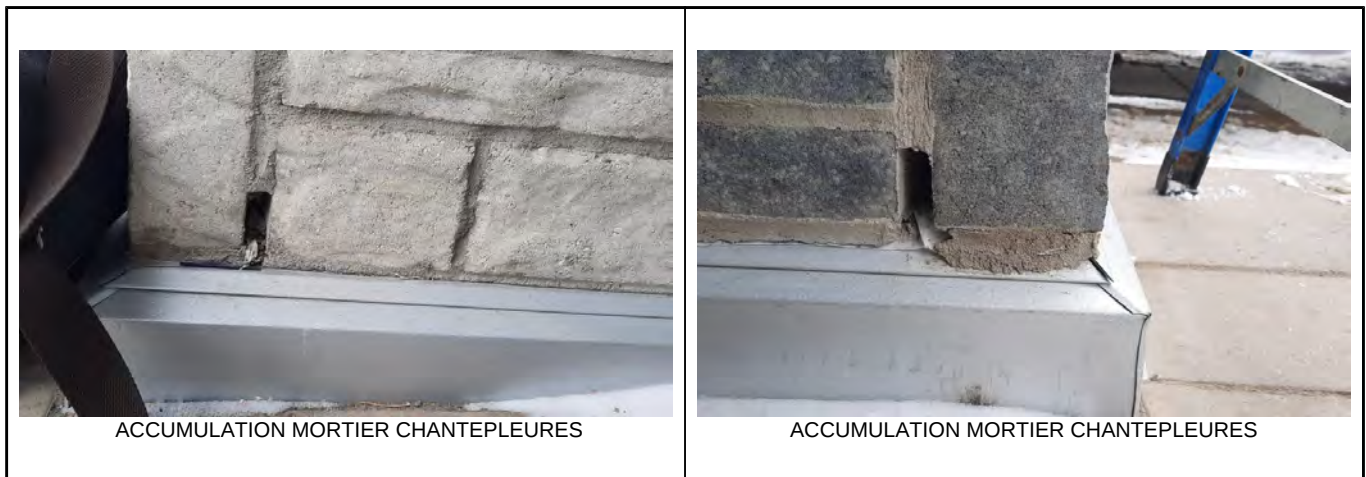
## 6. ACCUMULATION DE MORTIER AUX CHANTEPLEURES | PAGE 17

Nous avons constaté la présence de mortier dans les chantepleures à la façade avant.

L'entrepreneur devra retirer toute présence de mortier et autre matière obstruant l'intérieur des chantepleures de la façade de l'unité 2160 uniquement. Il devra s'assurer de leur bon fonctionnement par le fait même. Prendre soin de ne pas abimer le solin de maçonnerie présent.

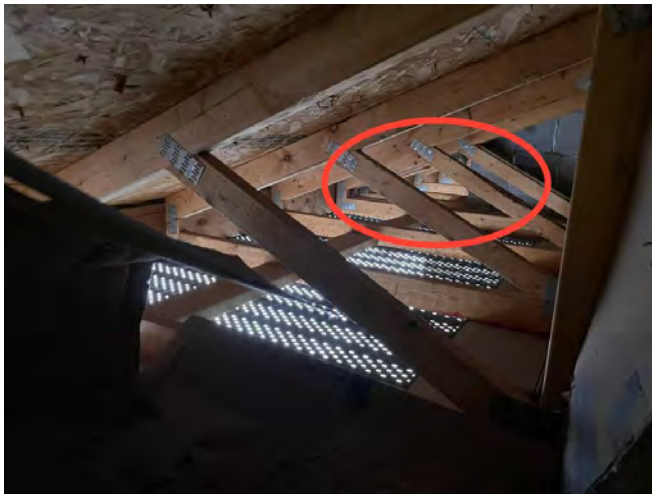
ABSENCE DE PARE-FEU DÉBORD DE TOIT

- Installer des portions de panneaux de béton léger ½po en partant de la sous-face de la séparation coupe-feu jusqu'au bout de la ferme de toit.
- Fixer le panneau de béton léger sur la ferme de toit. S'assurer de l'étanchéité avec du scellant intumescent ou équivalent.
- Faire cette opération à gauche et à droite de la séparation coupe-feu ainsi que pour les portions avant et arrière vis-à-vis chaque séparation.

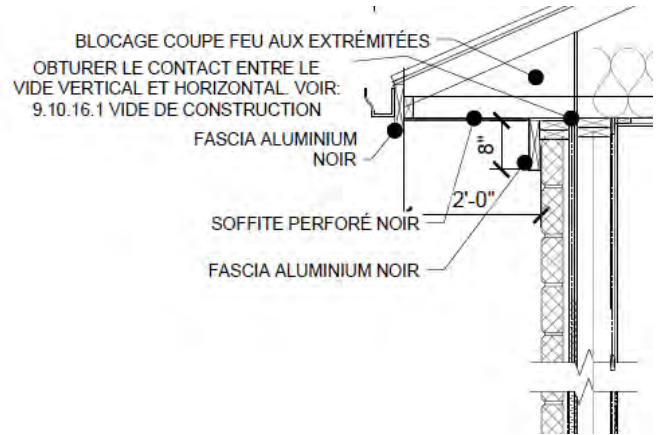
ABSENCE DE PARE-FEU DÉBORD DE TOIT

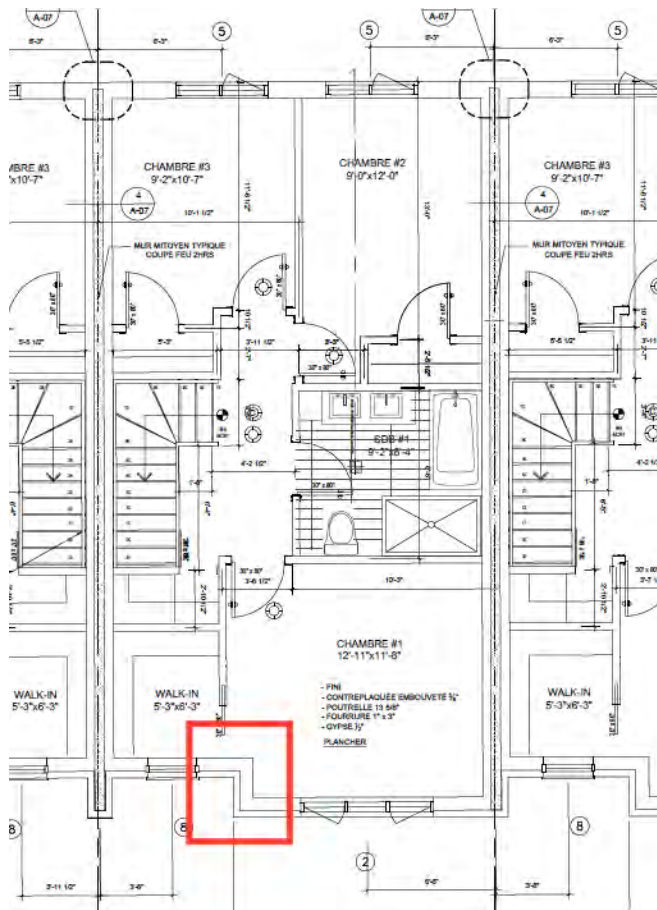
EMPLACEMENT DU CORRECTIF

Mettre en place un nouveau déflecteur de toit en carton. S'assurer d'avoir une résistance thermique uniforme et continue de R41 à l'endroit de l'installation du nouveau déflecteur en ajoutant de l'isolant cellulosique conforme requise.

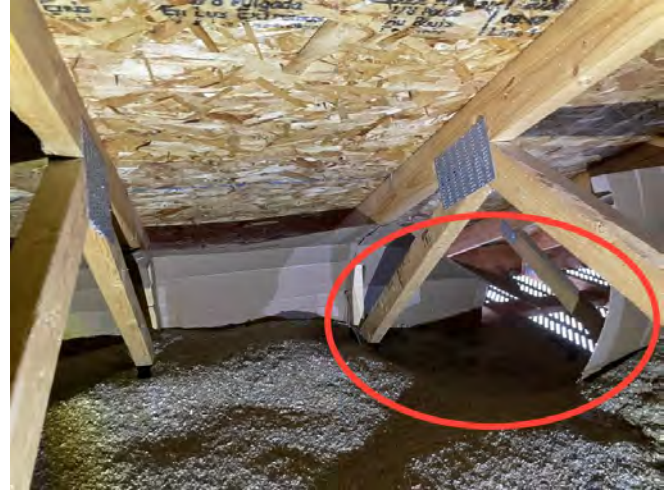
DÉFLECTEUR ET ISOLANT DÉPLACÉS VIDE SOUS-TOIT

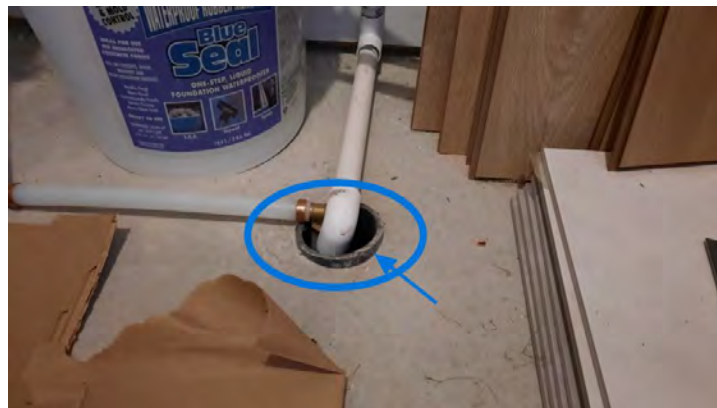
Nous avons constaté que le conduit d'ABS de l'avaloir de sol est plus haut que le niveau de la dalle sur sol. Retirer les différents conduits présents dans l'avaloir de sol le temps du correctif et les remettre en place après les travaux.

DRAIN DE PLANCHER TROP HAUT

Couper le conduit d'ABS de l'avaloir de sol avec un outil permettant de faire une coupe précise et juste et ajouter un grillage sur le drain de plancher.

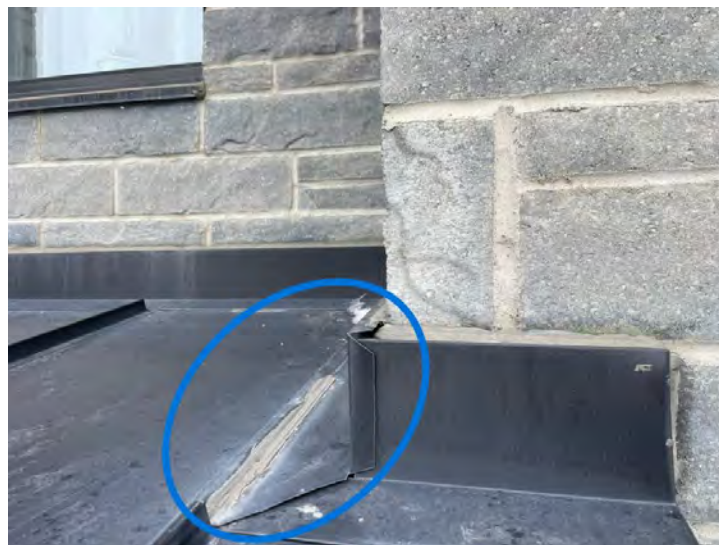
CONTRE SOLIN NON ÉTANCHE AU TOIT DE L'ENTRÉE AVANT

Revoir tout le scellement au contre solin du toit de l'entrée du 2160. Utiliser un scellant résistant de grade commercial de bonne qualité. S'assurer de coordonner la couleur du nouveau scellant avec celui qui était en place avant.

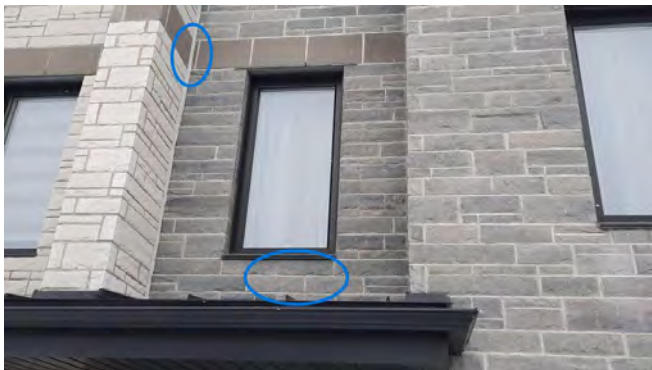
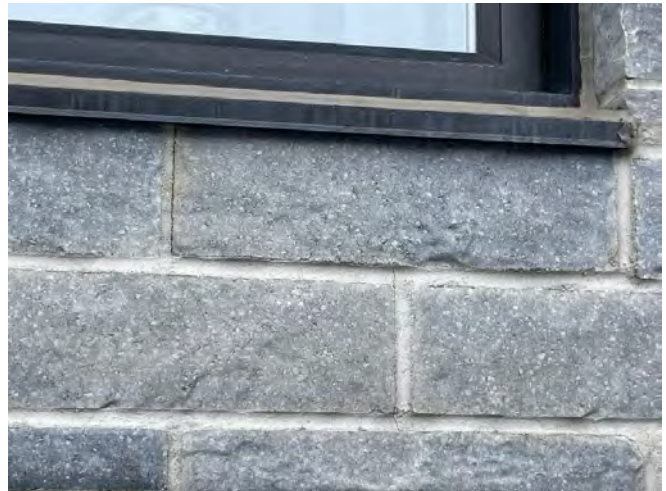
FISSURES JOINTS DE MORTIER TOIT DE L'ENTRÉE AVANT

Réparer les fissures dans les joints de maçonnerie sous la fenêtre au-dessus du petit toit de l'entrée principale. Réparer également, le joint de maçonnerie qui se vide de son mortier au coin du mur du bâtiment et du mur mitoyen.

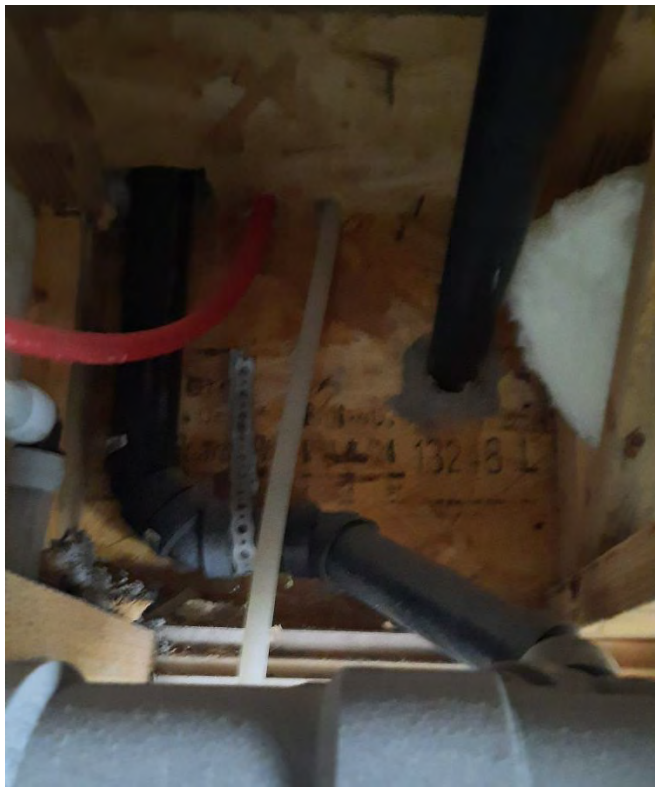
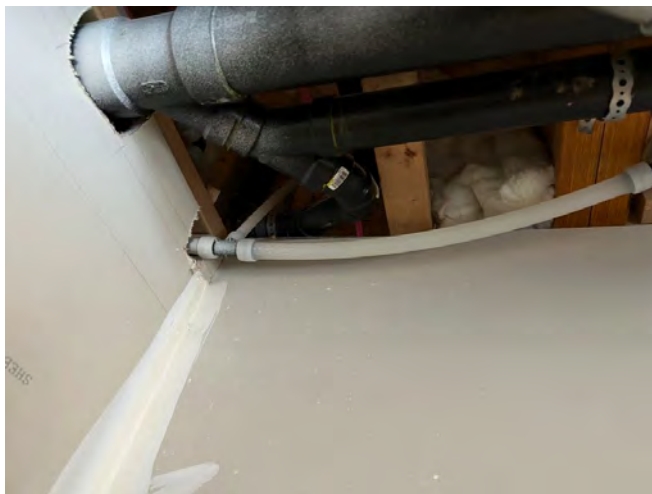
Nous avons constaté l'absence d'un isolant en natte entre deux poutrelles à la rive de plancher du premier niveau du mur mitoyen.

MANQUE D'ISOLANT RIVE MUR MITOYEN

Faire l'ajout d'un morceau d'isolant en natte, identique à ceux déjà présents pour le reste de la portion du plancher. L'ajout doit se faire à la rive de plancher du premier niveau entre 2 poutrelles de plancher et ce juste derrière les tuyaux de plomberie.
