ARBITRAGE

N° dossiers Garantie : 209594-8344 et 209594-12284
N^{os} dossiers CCAC : S23-022402-NP, S23-080201-NP,
S23-122201-RG et S24-120401

SENTENCE ARBITRALE FINALE

Date de la sentence : 2 juin 2025

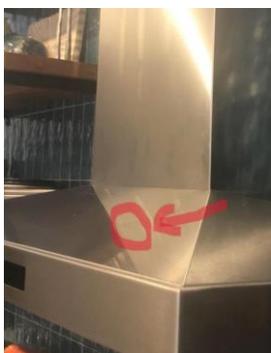
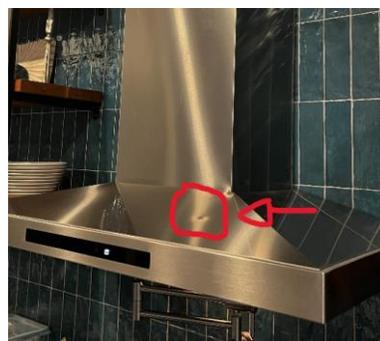
B 3.30 (IMG 6985, 7 juin 2023 19 :49)

E-70 alléguée 7 juin 2023 après travaux

[640] Le Tribunal conclut de la comparaison des deux photos/images que les Bénéficiaires ont rempli leur fardeau de preuve et accueille leur demande d'arbitrage sur ce point.

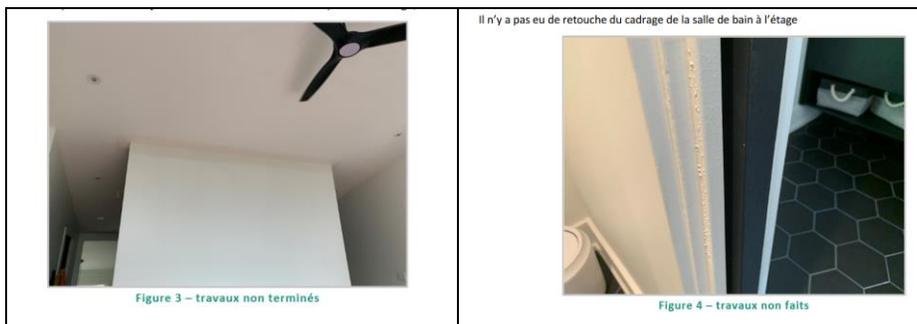
[1186.2.1] 1_B.2 figure 3 et 2 - B.2 figure 4 (cette dernière a été accordée par la GCR, photo 1 de la décision du 27 janvier) ;

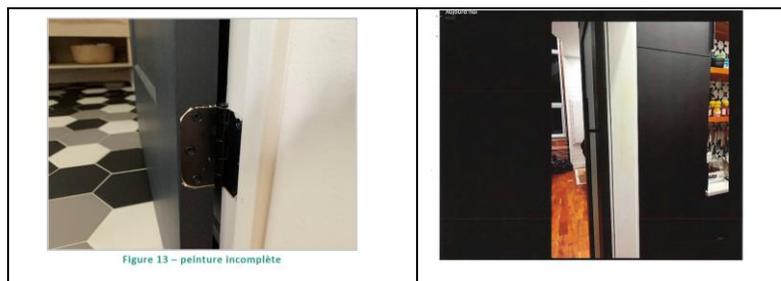
[1186.2.2] 3 B.2 figure 13 – TOUTES les charnières mal protégées et non noires (voir aussi IMG_3215) et 4. B3-28 page 6/33 cadrage où le jaune ressort ;

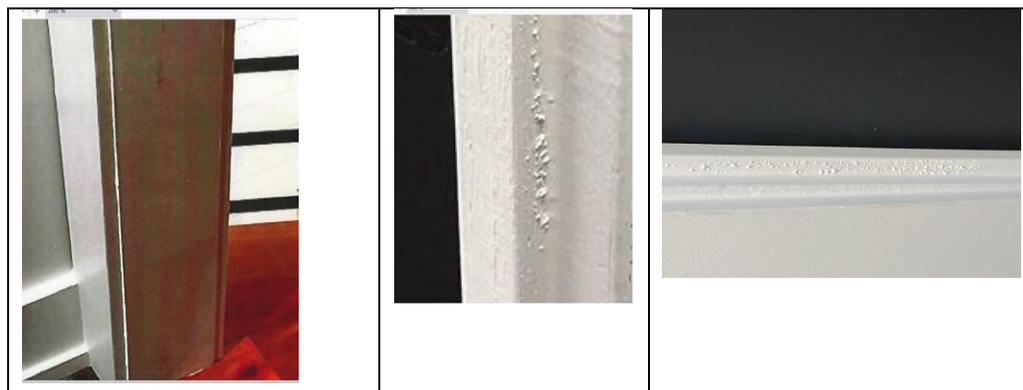
[1186.2.3] 5_B-3.28 page 17/33 cadrage vestibule et 6_B-3.28 page 20/33 (aussi IMG_3172) cadrage partie extérieure (note la photo IMG_3171 est au même effet – à être pivotée vers la droite) ;

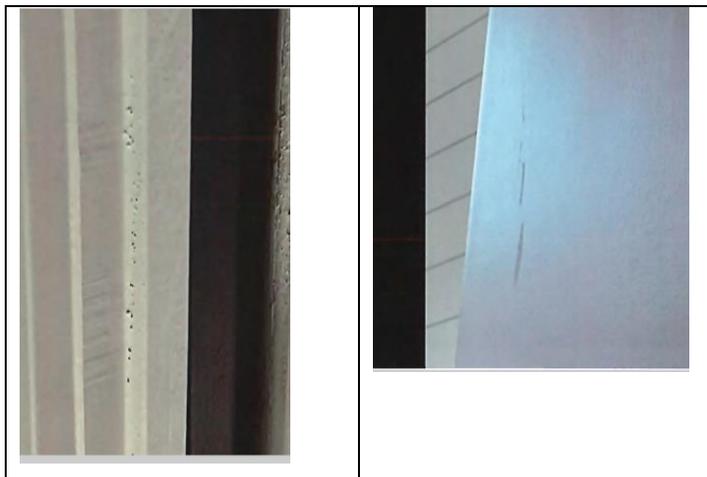
[1186.2.4] 7 B-3.28 page 22/33 cadrage partie extérieure seulement (quand la porte est « flush » – la partie intérieure que l'on voit parce que on a poussé au maximum la porte à l'intérieur n'est pas accueillie) ; et 8_B-3.28 page 25/33 entrée salle de bain – déjà accordée et ordonnée par Administrateur (photo 2 de la décision du 27 janvier) ;

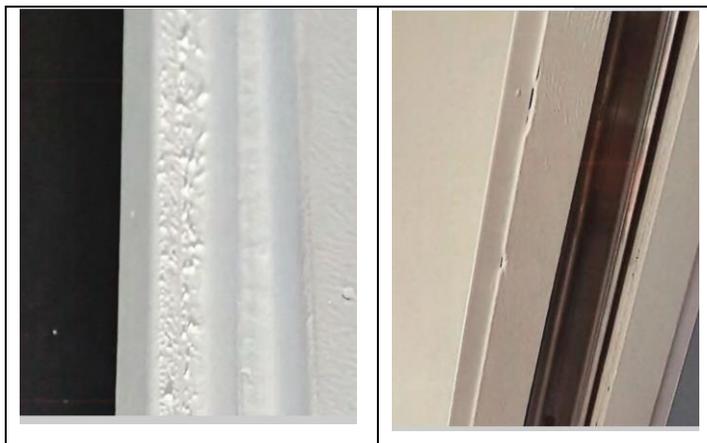
[1186.2.5] 9_26/33 porte 2^e étage et 10 encorchure et peinture B-3.28 27/33 haut du cadrage de la porte de la salle de bain ;

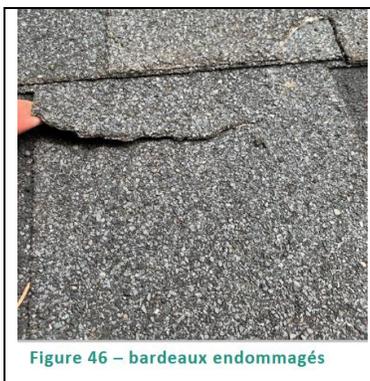
Figure 46 – bardeaux endommagés

[1186.10.1] **ORDONNE** les travaux correctifs sur les deux bardeaux à la figure 46 (les deux mêmes sont à la figure 45) de B-3.2 (21 juin 2023) ;
