# DEMANDE DE SOUMISSIONS N° 3279

**RÉFÉRENCE N° 10713-3279**

| Chargé de projet | Jean-François Hudon |

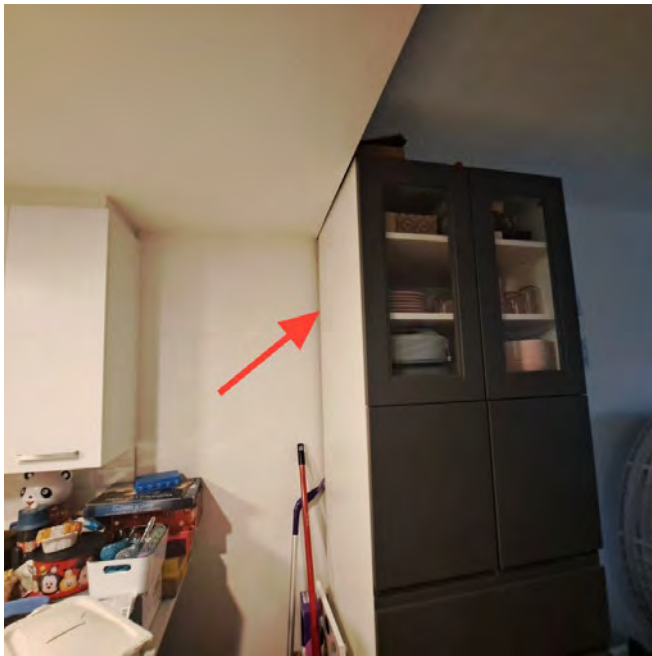
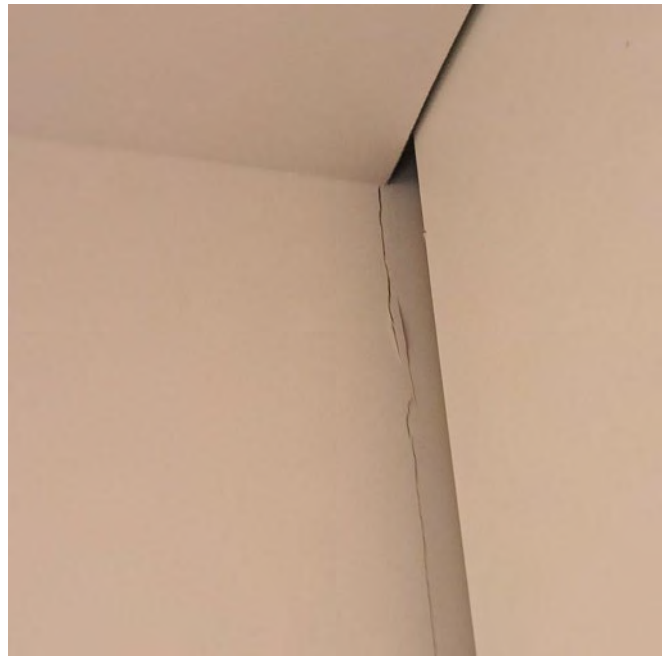
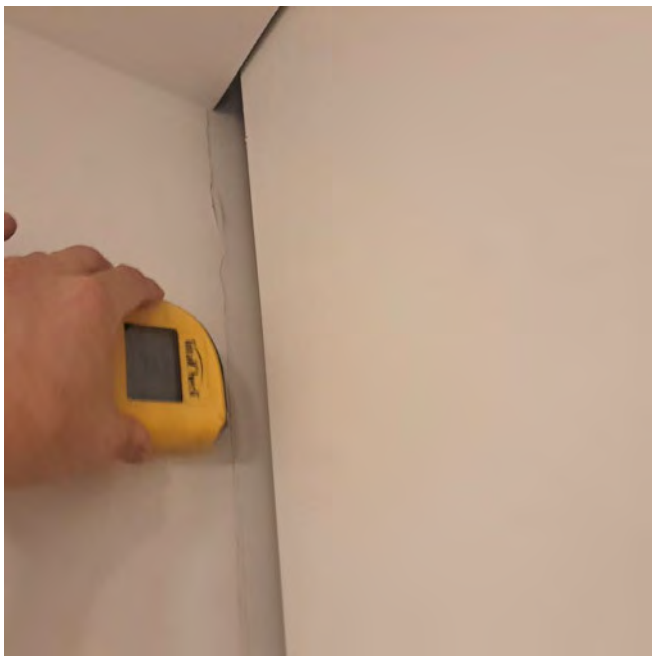
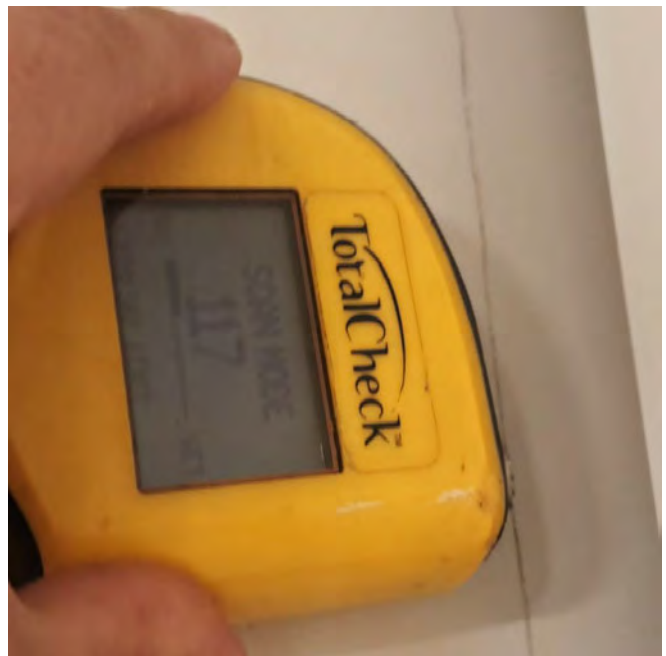
Fissure verticale mur de gypse entre deux feuilles près d'une colonne de béton non visible. Mur mitoyen en gypse non porteur avec le condo # 101 et sans problème d'humidité lors de la visite.

1.3.1 Travail de plâtrage pour réparer la fissure verticale sur le mur mitoyen en gypse, incluant un filet de plâtre en fibre de verre.

Travail de peinture, soit une couche d'apprêt et une couche de peinture de finition sur le joint plâtré et une couche de peinture de finition sur toute la surface du mur mitoyen réparée, pour +/- 150 pc au total.

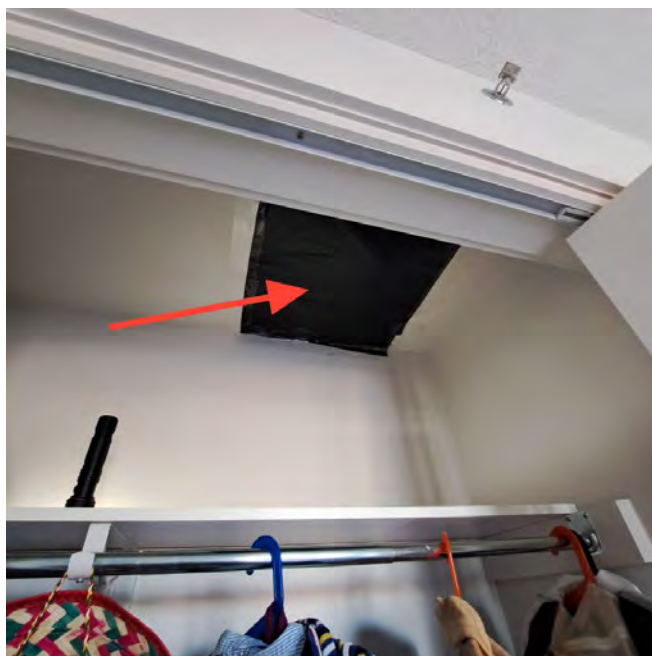
Plafond de gypse au condo 104.

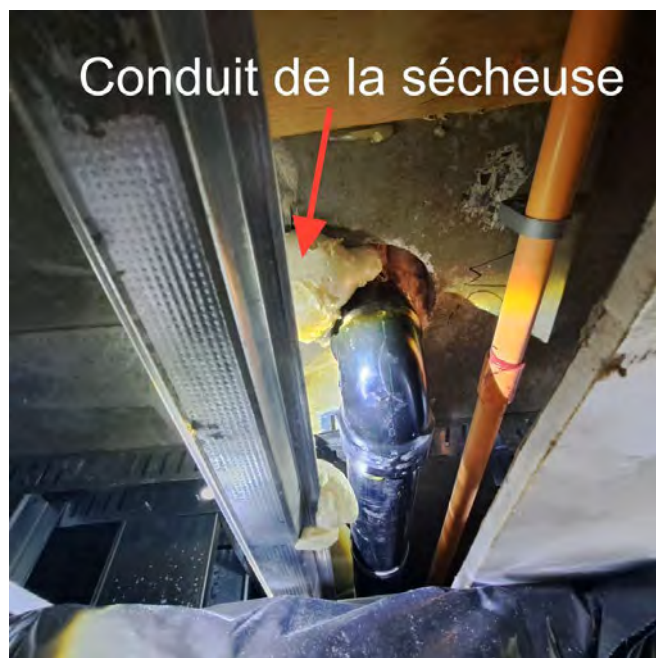
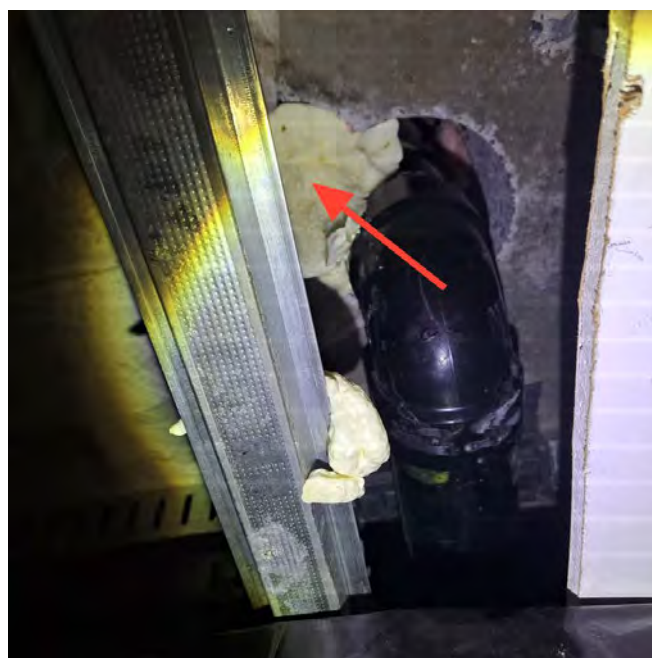
Plafond de béton troué 2 fois comme cela a été visible au condo #106, pour le passage d'une conduite de plomberie qui a troué / fendu un conduit de ventilation métallique qui transporte de l'air humide de la sècheuse, qui sera à fermer. Présentement, un isolant en mousse a été utilisé pour fermer ce trou.

2.3.1 Installer et visser une tôle galvanisée pour fermer le conduit de ventilation métallique qui est troué / ouvert, avec les joints scellés contre les fuites d'air et faire un test d'étanchéité à l'air du conduit, suite à la réparation;

2.3.2 Installer un isolant en matelas à propriété ignifuge (Rockwool) autour de la conduite de plomberie en ABS pour insonoriser l'ouverture.

Fermer le plafond de la garde-robe avec un gypse avec joints tirés, une couche d'apprêt sur le nouveau morceau de gypse, une couche de peinture mâtt à plafond sur le nouveau morceau de gypse et une couche de peinture de finition mâtt à plafond sur toute la surface du plafond de la garde-robe.

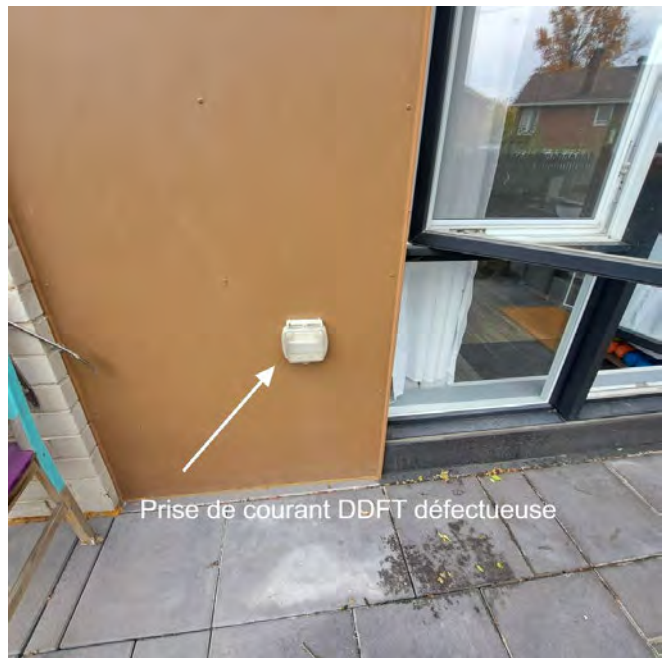
Prise de courant DDFT défectueuse

5.3.1 Installer une nouvelle prise de courant extérieure DDFT et faire un test de fonctionnalité.

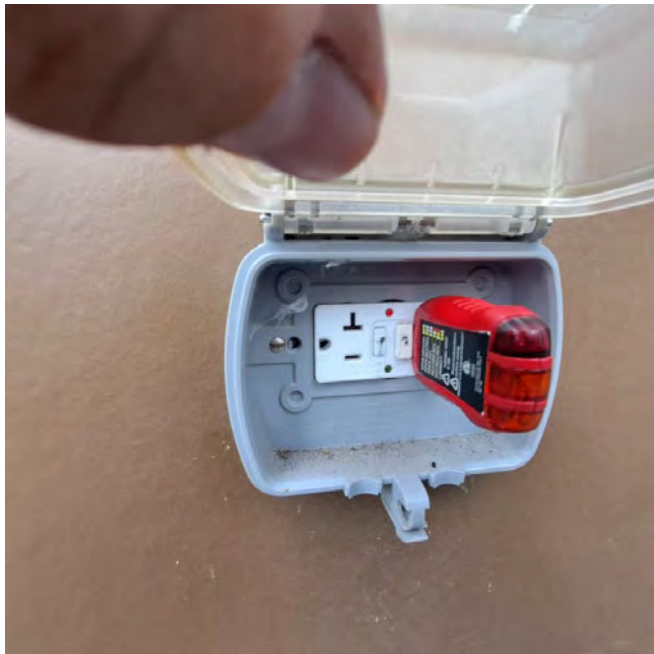
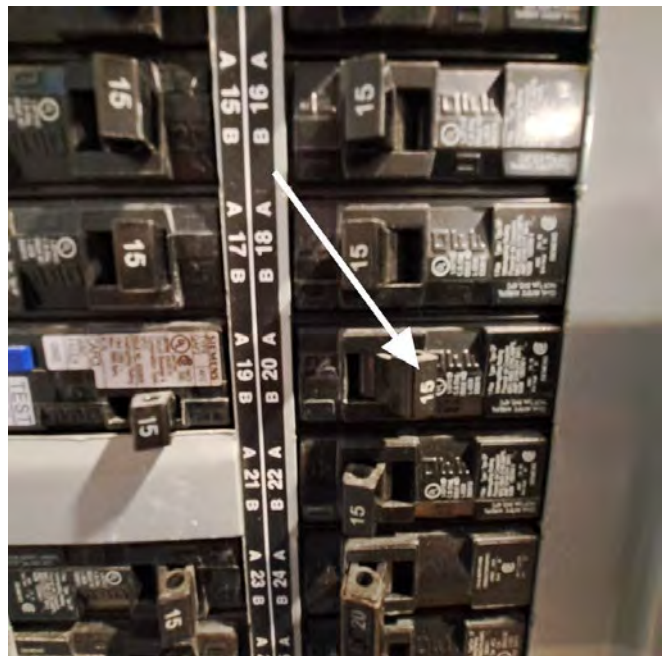
Disjoncteur de la prise de courant extérieure défectueuse : # 20

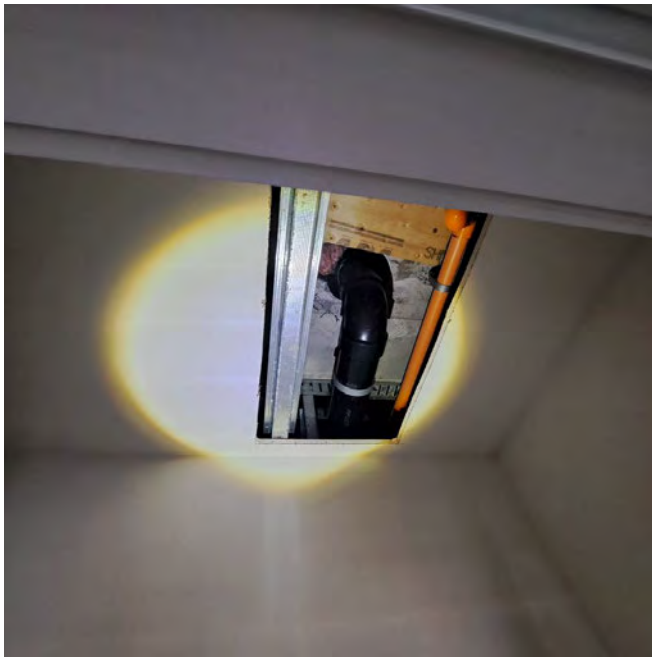
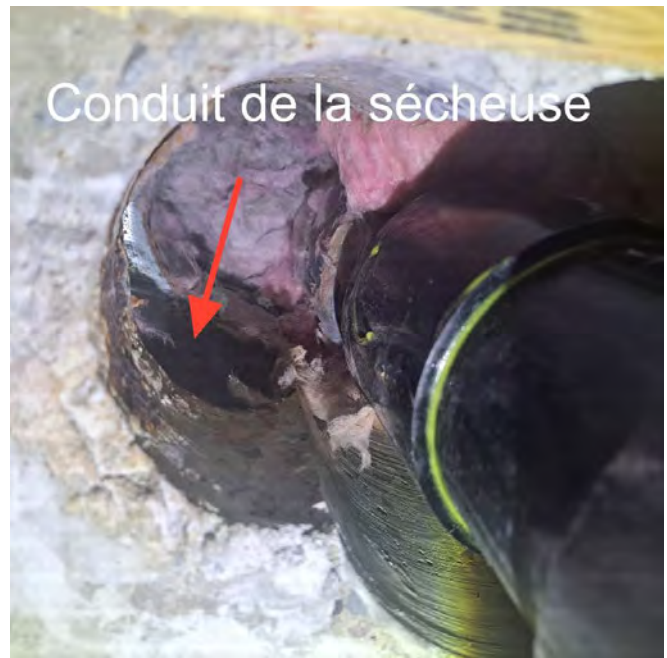
Plafond de la garde-robe au condo 106 qui est ouvert sous la toilette du condo au 306. Plafond de béton troué 2 fois pour le passage d'une conduite de plomberie. Conduit métallique de ventilation de la sécheuse troué.

6.3.1 Installer et visser une tôle galvanisée pour fermer le conduit de ventilation métallique qui est troué / ouvert, avec les joints scellés contre les fuites d'air et faire un test d'étanchéité à l'air du conduit, suite à la réparation;

6.3.2 Installer un isolant en matelas à propriété ignifuge (Rockwool) autour de la conduite de plomberie en ABS pour insonoriser l'ouverture.

Fermer le plafond de la garde-robe avec un gypse avec joints tirés, une couche d'apprêt sur le nouveau morceau de gypse, une couche de peinture mâât à plafond sur le nouveau morceau de gypse et une couche de peinture de finition mâât à plafond sur toute la surface du plafond de la garde-robe.

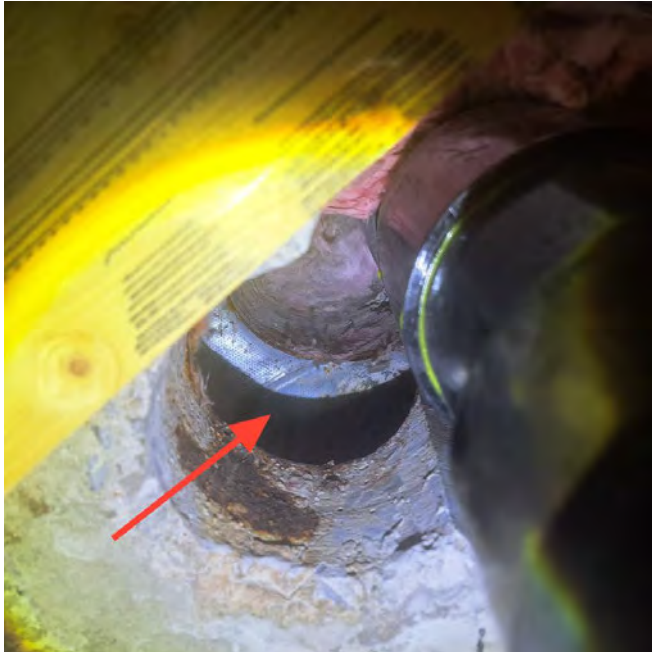
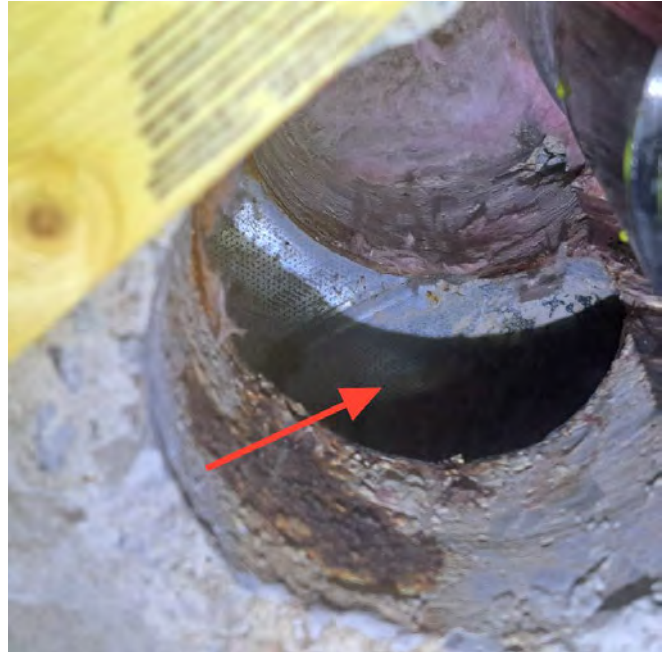
Plafond de béton troué 2 fois pour le passage d'une conduite de plomberie qui a troué / fendu un conduit de ventilation métallique qui transporte de l'air humide de la sécheuse, qui sera à fermer.

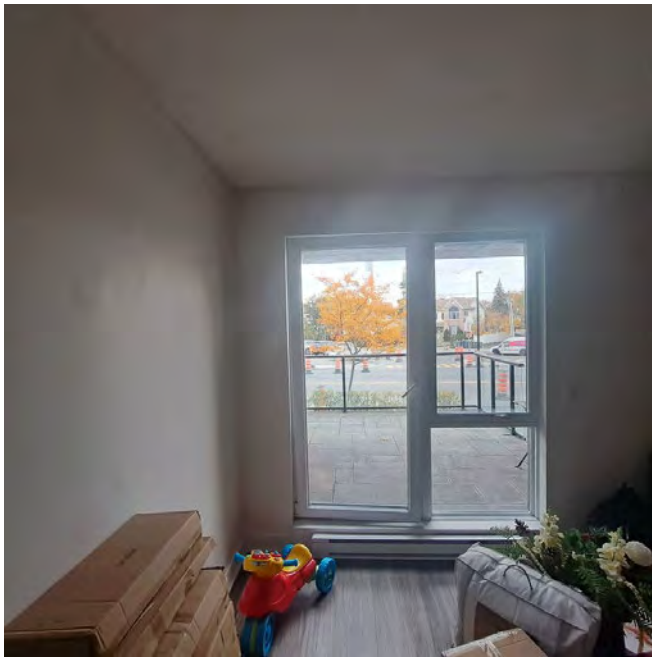
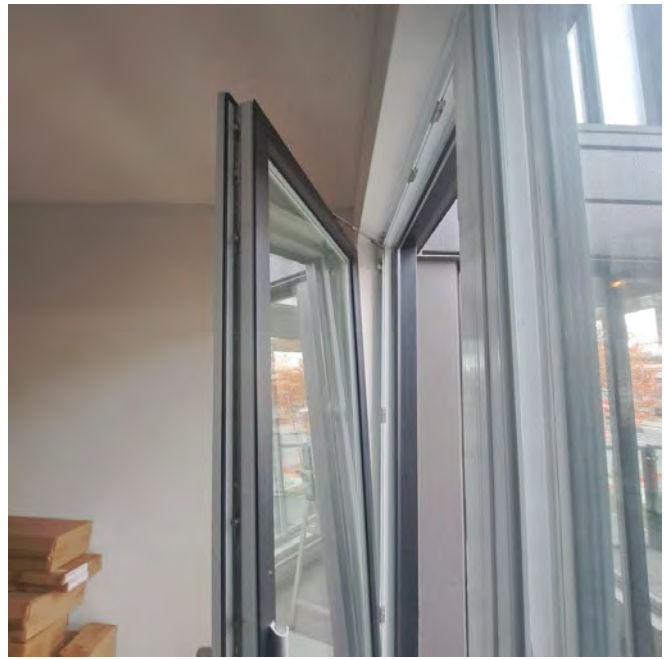
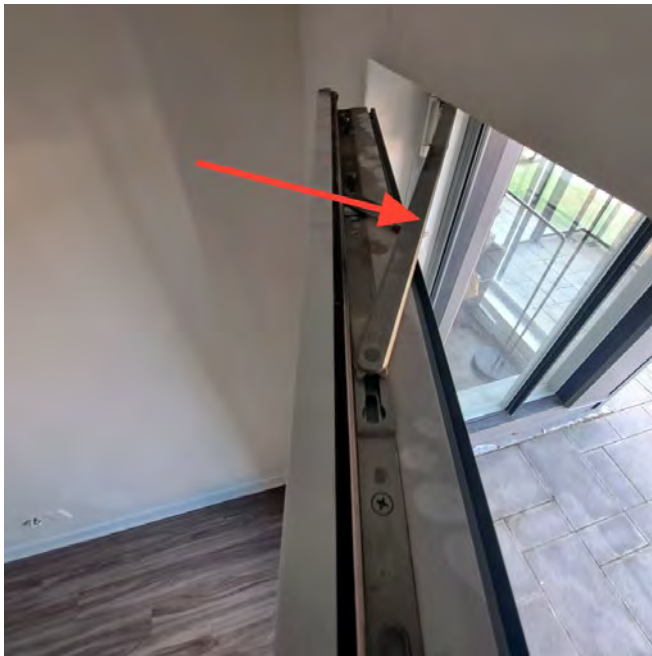
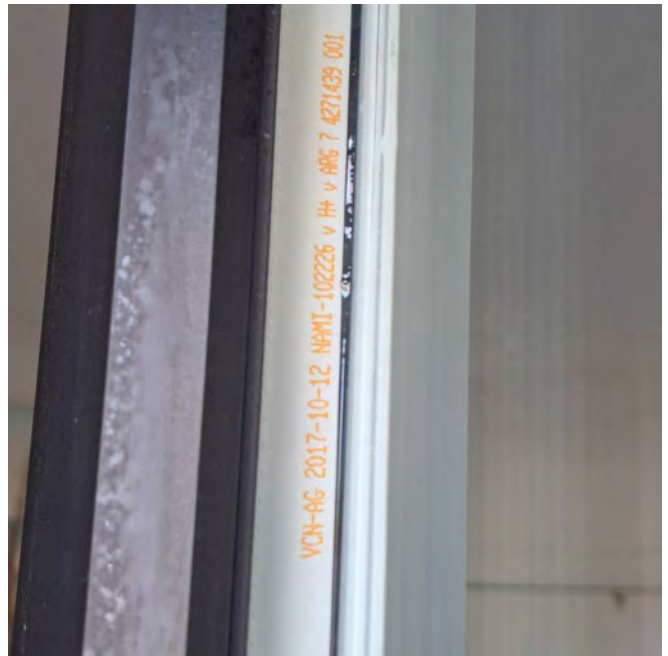
Mécanisme d'ouverture à bloquer sur la face supérieure de la porte pour éviter une ouverture oscillante, comme les autres portes identiques de ce bâtiment

8.3.1 Travail au système de barrure installée sur la paroi supérieure de la porte afin de la verrouiller et la fixer solidement à la porte pour éviter que la porte s'ouvre de façon oscillante.

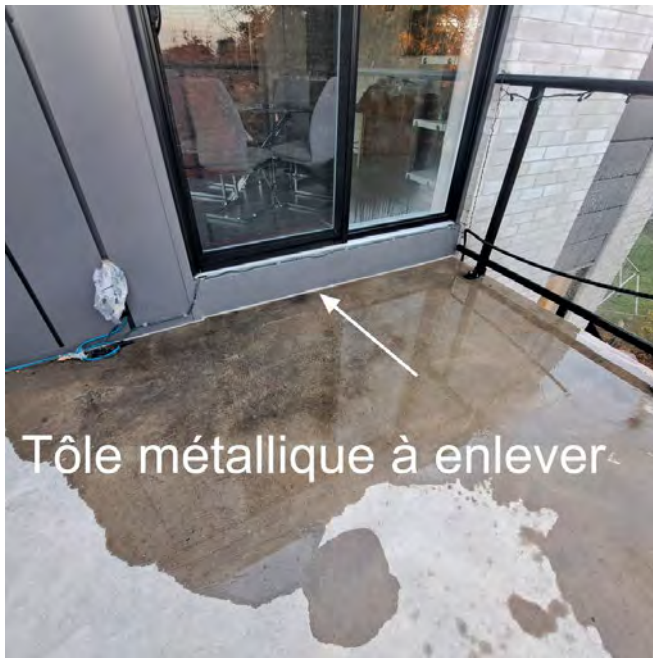
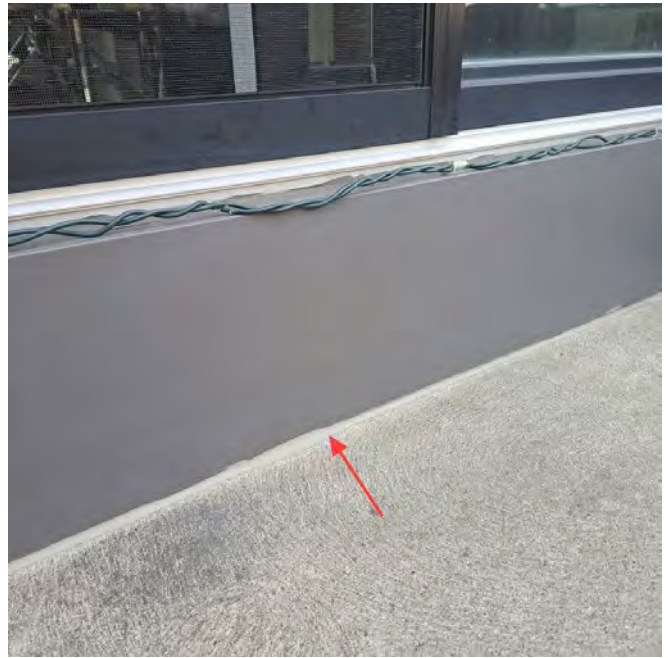
Condo 308 sur une seul étage et qui surplombe le condo # 110 avec les deux portes coulissantes positionnées au même endroit pour les deux condos :

Condo 308 : Scellant flexible appliqué le long du morceau de tôle gris qui sera à enlever sous la porte coulissante lors des travaux correctifs.

9.3.1 Condo 308 : Faire un trait de scie dans le balcon de béton, le long de la porte coulissante à la même profondeur du mur extérieur pour y insérer dans le trait de scie, une membrane autocollante collée sur le mur extérieur sous la porte et sur le joint avec le parement de maçonnerie;

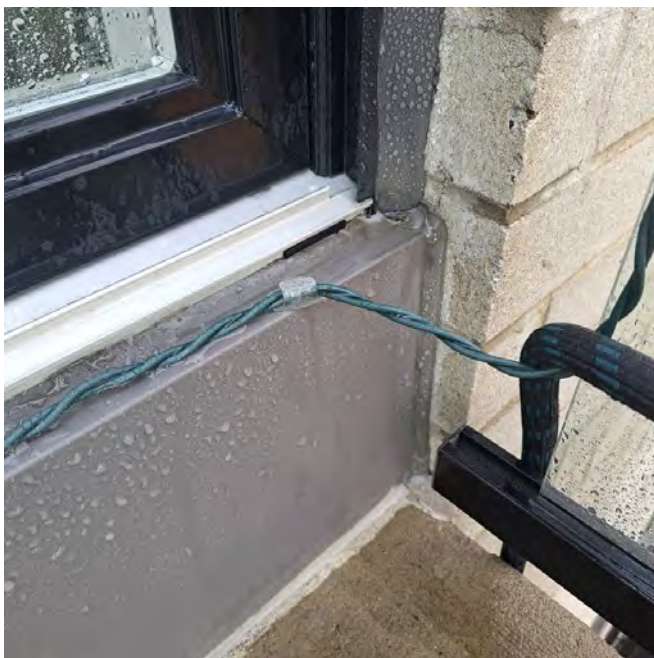
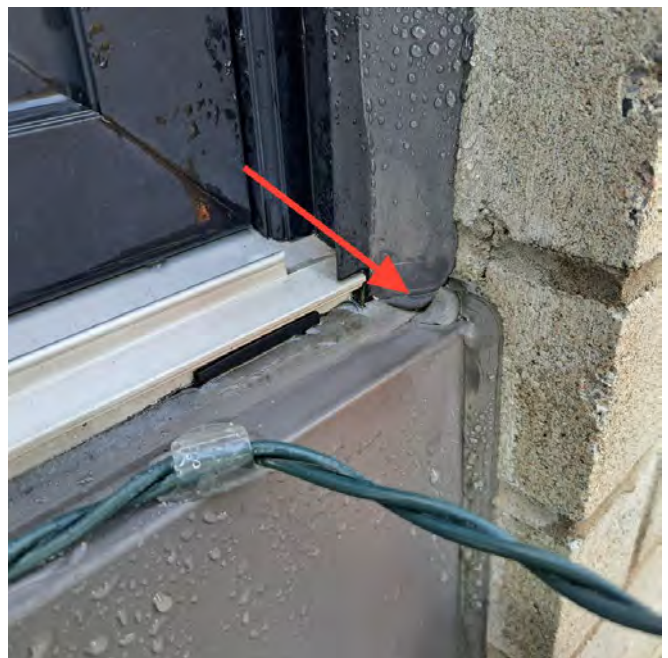
Condo 308 : Joints de scellant fendillés légèrement à la jonction de la tôle grise sous la porte coulissante et le mur de brique, qui devra être repris totalement lors des travaux de réinstallation du revêtement métallique gris.

Condo 308 : Réinstaller la finition murale en aluminium grise sous la porte coulissante avec le scellement de tous les joints.

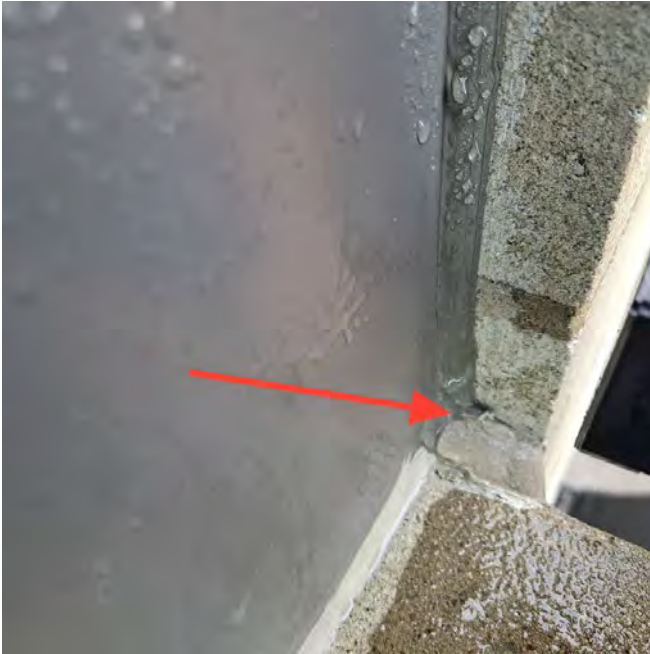
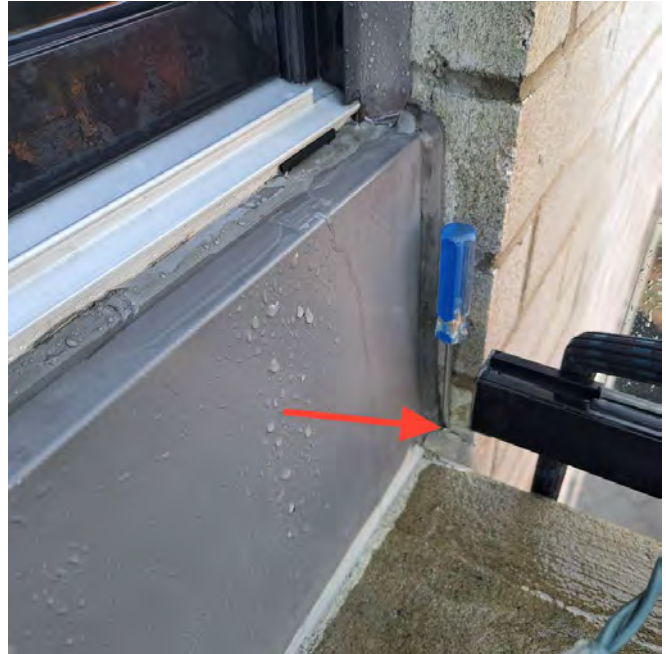
Condo 308 : Joints de scellant fendillés légèrement à la jonction de la tôle grise sous la porte coulissante et le mur de brique, qui devra être repris totalement lors des travaux de réinstallation du revêtement métallique gris.

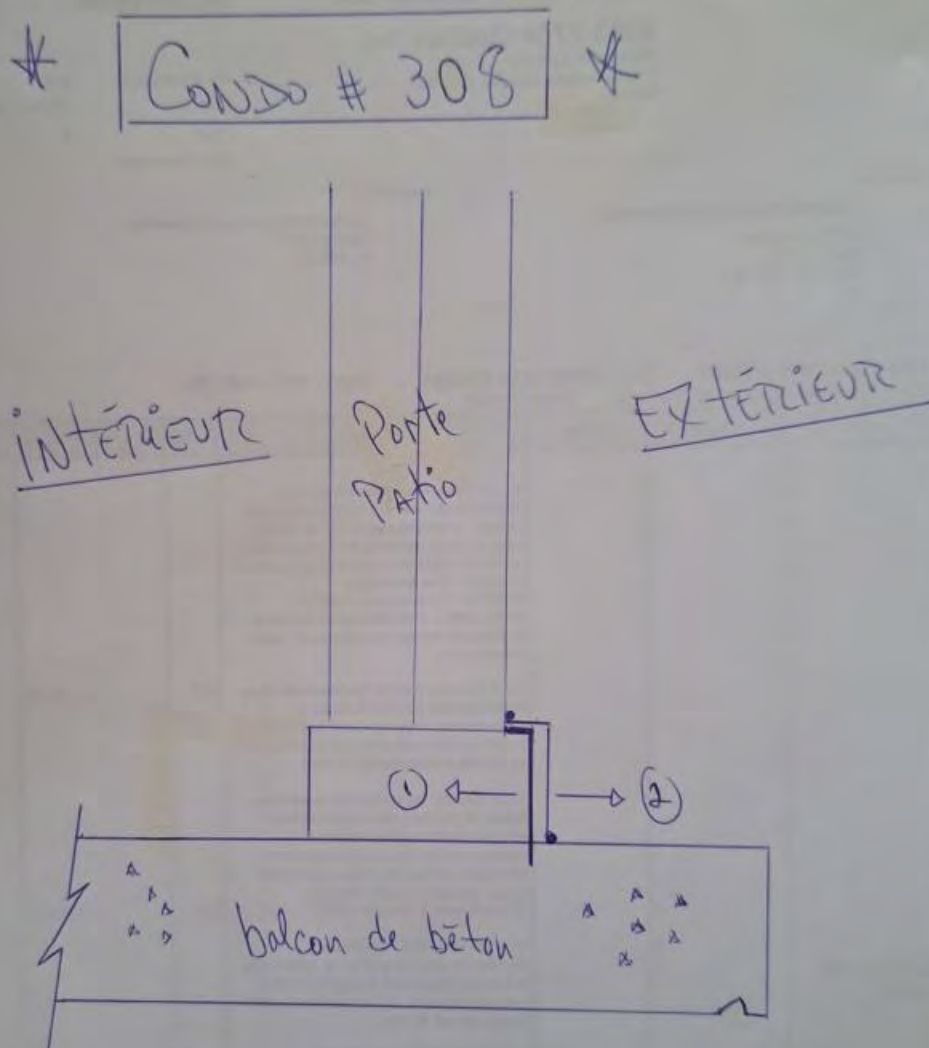
- ① = Membrane autocollante insérée dans le balcon de béton avec un traie de scie
- ② = tôle aluminium grise existante

Croquis sur la réparation à faire : Y insérer une membrane autocollante dans un traie de scie fait dans le béton de 1 pouce de profond, mais qui ne devra pas être visible après avoir réinstallé la tôle grise de finition.

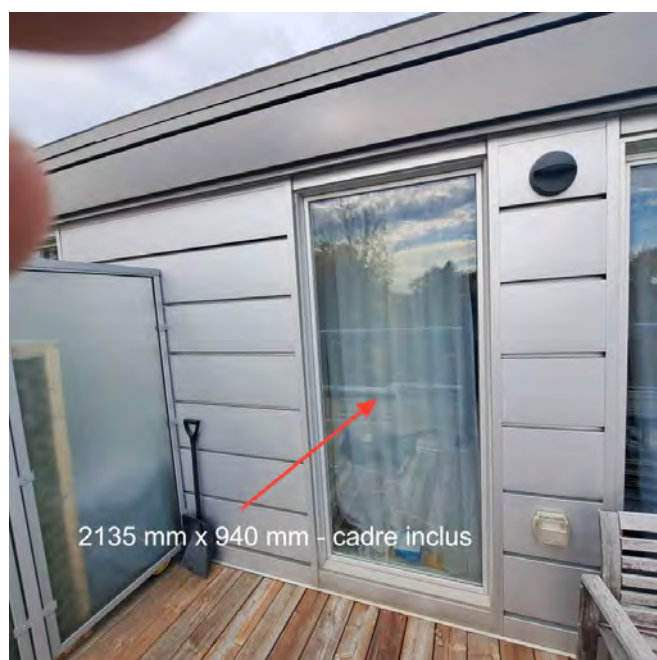
Fenêtre fixe de la cuisine = 1 vitrage fissuré

Installer les deux verres thermos d'une épaisseur de 4 mm.

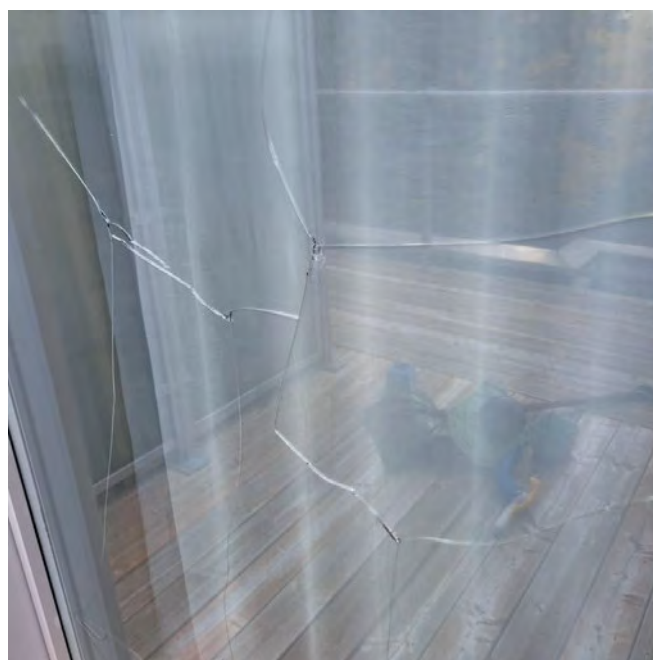
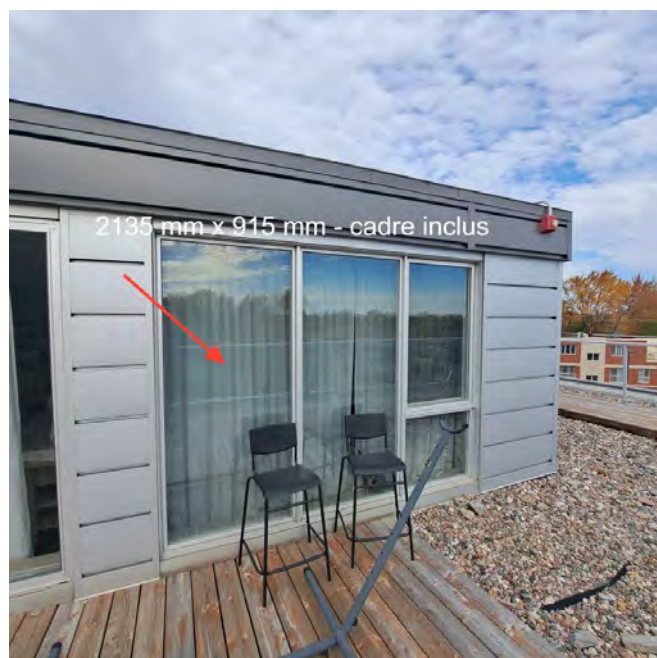
Fenêtre du salon = 1 vitrage fixe fissuré

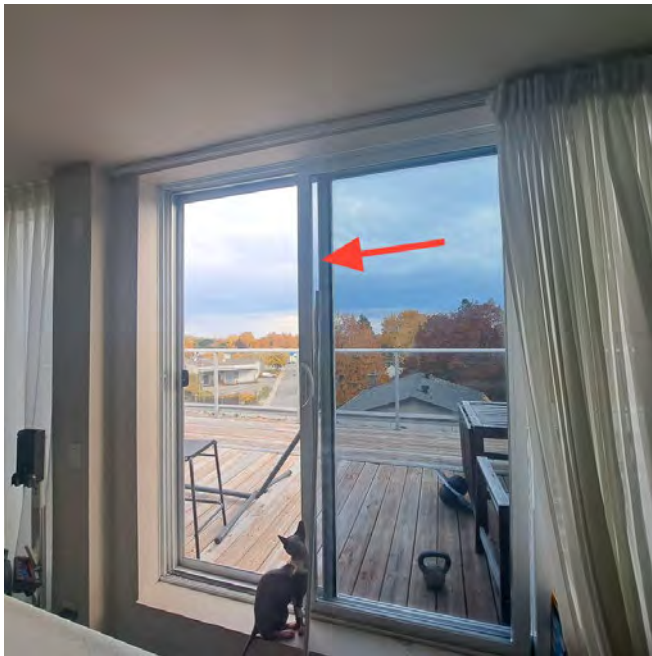
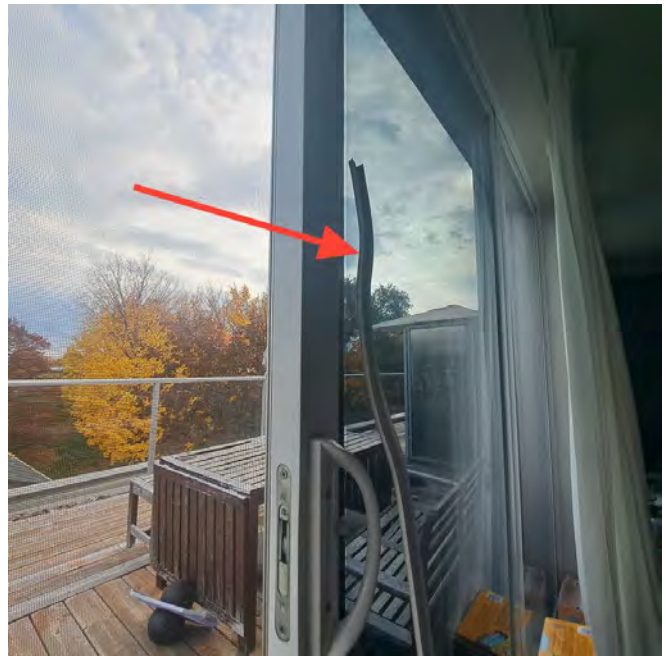
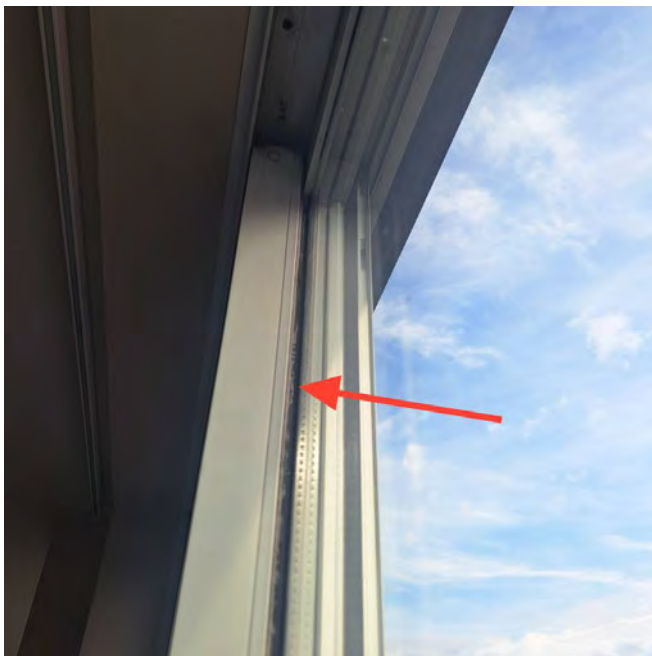
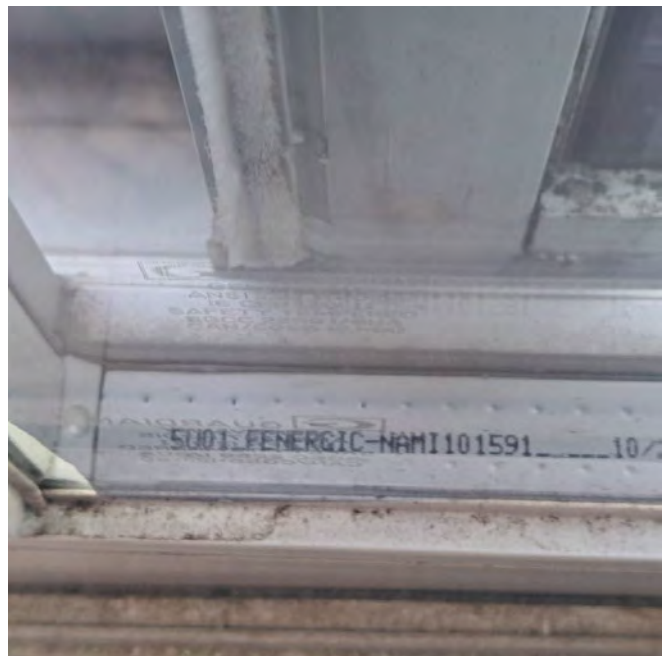
Condo 316 : Porte coulissante FENERGIC = fiche technique du verre. Moulure de PVC a installer sur le panneau fixe central de la porte coulissante.

Installer et coller une nouvelle moulure de PVC verticale identique sur le verre thermos du panneau central fixe.

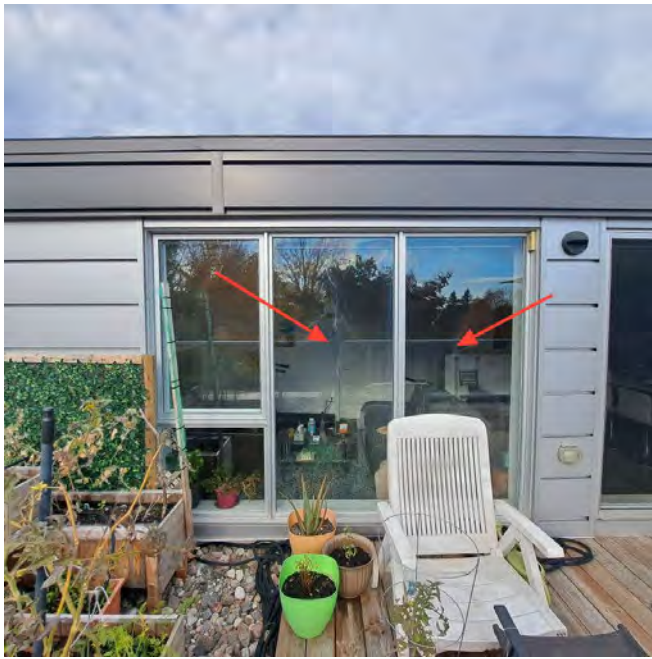
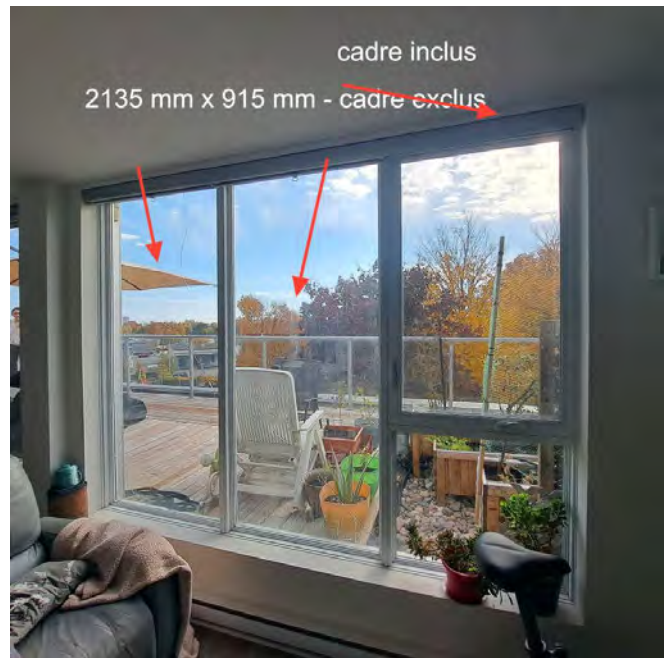
Fenêtre du salon = 2 vitrages fixes fissurés

Installer les trois verres thermos d'une épaisseur de 04 mm.

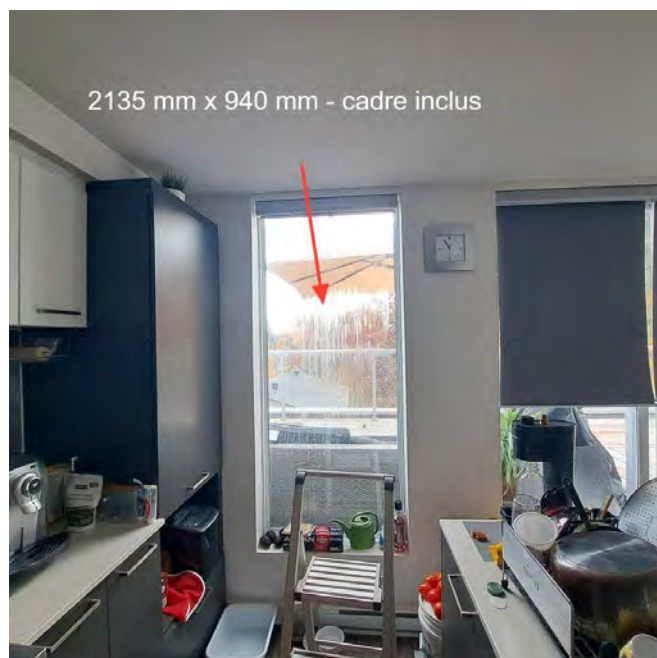
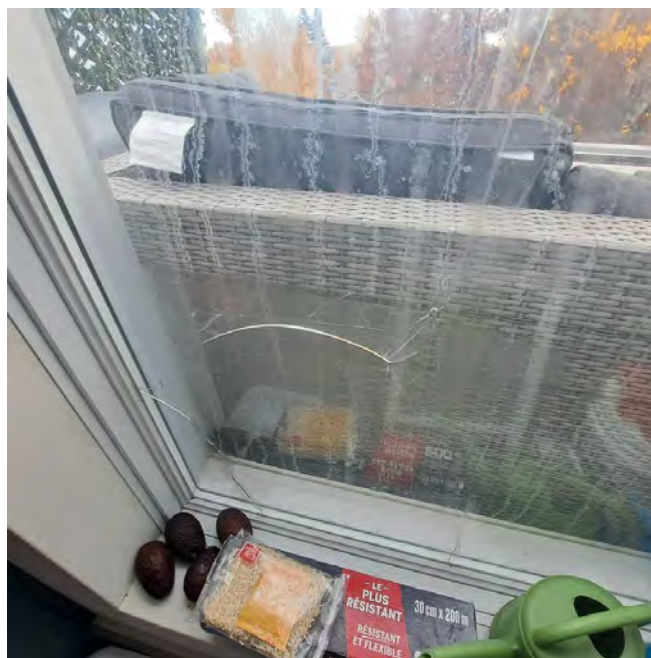
Fenêtre fixe de la cuisine = 1 vitrage fissuré
