# FISSURATION AUX ANGLES DES PLAQUES DE PLÂTRE DES PLAFONDS

## Régie du bâtiment du Québec

**Cette fiche traite de certaines causes associées à l'apparition de fissures aux angles intérieurs ou extérieurs des finis de plafond en plaques de plâtre à joints pontés.**

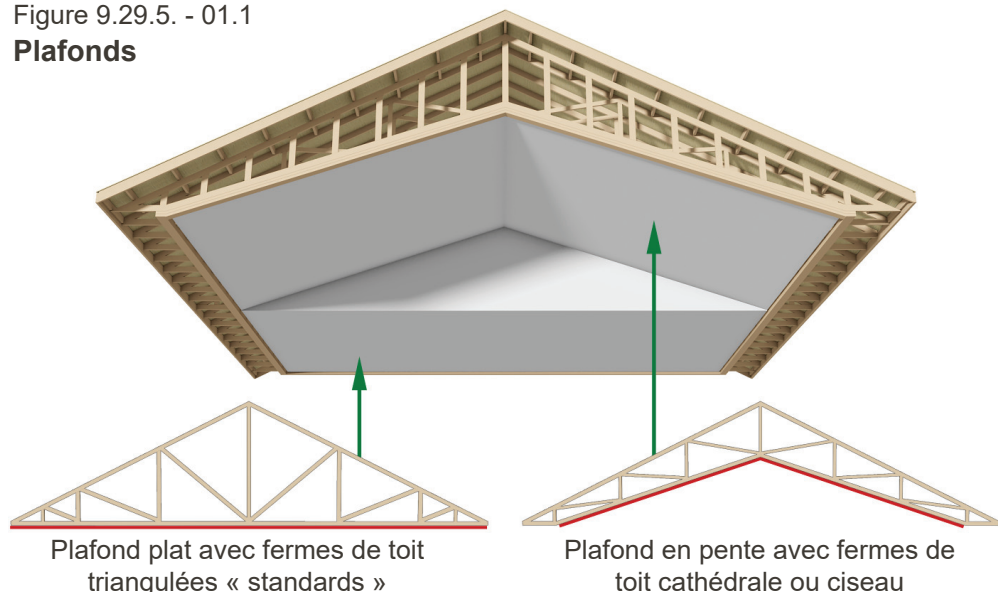
Figure 9.29.5. - 01.1  
**Plafonds**

Il arrive fréquemment que des fissures apparaissent aux angles des plafonds de type cathédrale (*figure 9.29.5.-01.1*) ou lors d'une transition passant de fermes de toit triangulées (standard ou régulière) à des fermes de type cathédrale ou ciseau.

Le joint à la jonction d'un plafond plat et d'un plafond en pente (cathédrale) sera très sollicité et risque de fissurer de façon récurrente, car il s'agit de deux configurations de fermes de toit très différentes avec des comportements tout aussi différents sous l'effet des charges vives (flèches différentes).

Dans le cas spécifique des plafonds cathédrale, il faut s'assurer d'utiliser le bon composé de rubanage ainsi que le bon ruban (prévu pour l'usage des plafonds cathédrale) avant d'appliquer le composé à joint tout usage pour la finition.

Il y a des rubans qui ne conviennent pas pour les joints de plafond cathédrale et pour ces derniers, l'utilisation d'un composé de rubanage à prise rapide offrant un faible retrait et une adhérence supérieure est conseillée (vérifier les produits recommandés auprès du fabricant).

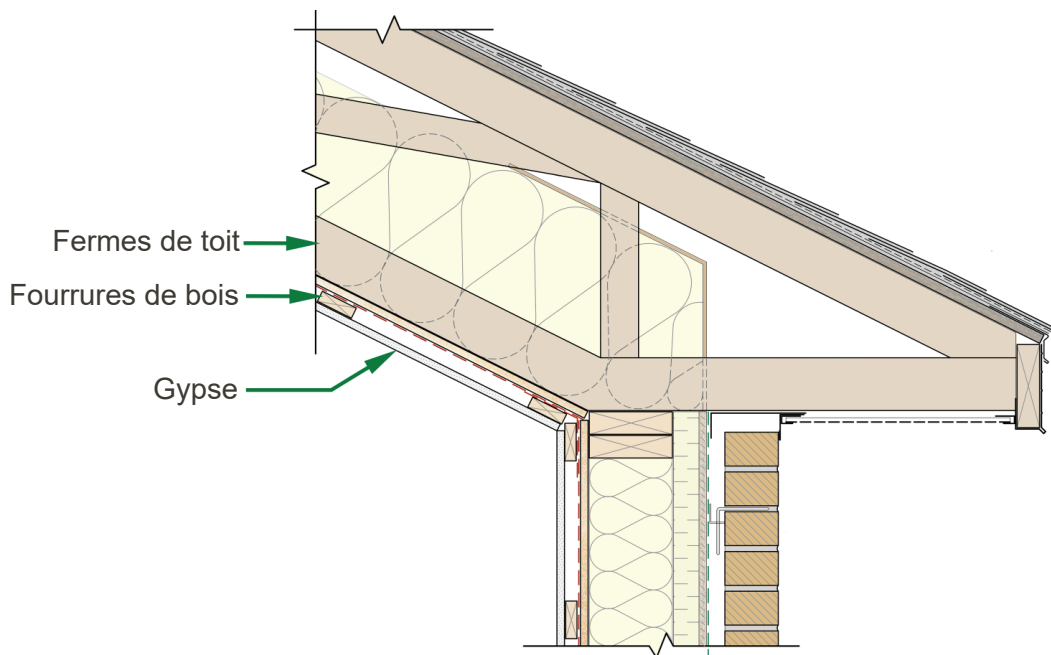
Figure 9.29.5. - 01.2

Rappelons-nous que les finis de plafond en gypse sont fixés aux fourrures de bois qui sont elles-mêmes fixées aux fermes de toit (*figure 9.29.5. - 01.2*).

De ce fait, la flèche admissible (conforme) des fermes de toit soumises aux charges vives (neige, vent, etc.) sera dans une certaine mesure transmise aux finis intérieurs. Soulignons que l'utilisation de différents types de fermes de toit demeure un choix de conception pour l'aspect visuel des plafonds.

Cela dit, même si une flèche conforme n'a pas d'incidence sur la solidité et la stabilité du toit, il faut tout de même prendre les mesures adéquates pour tenter de minimiser la fissuration causée par ces mouvements.
