Les 10 réclamations les plus fréquentes : description, solutions et éléments à surveiller en inspection

Première partie

Réclamations fréquentes chez GCR

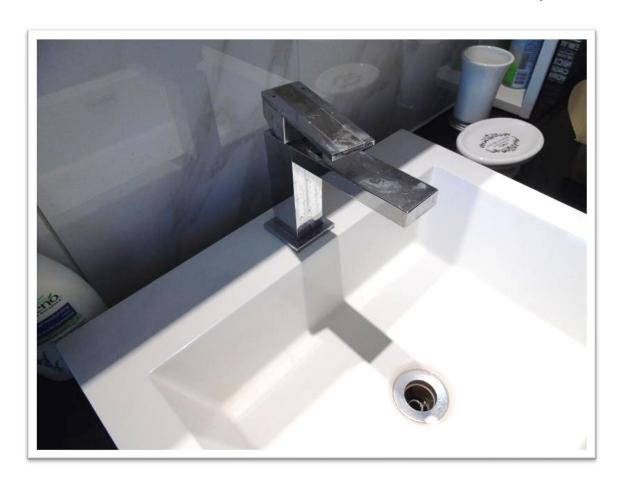
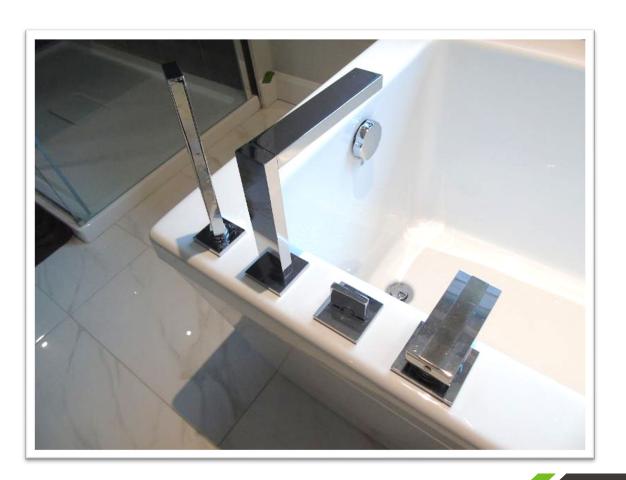
• Un bain, un robinet et deux lavabos remplacés : 4 500 \$

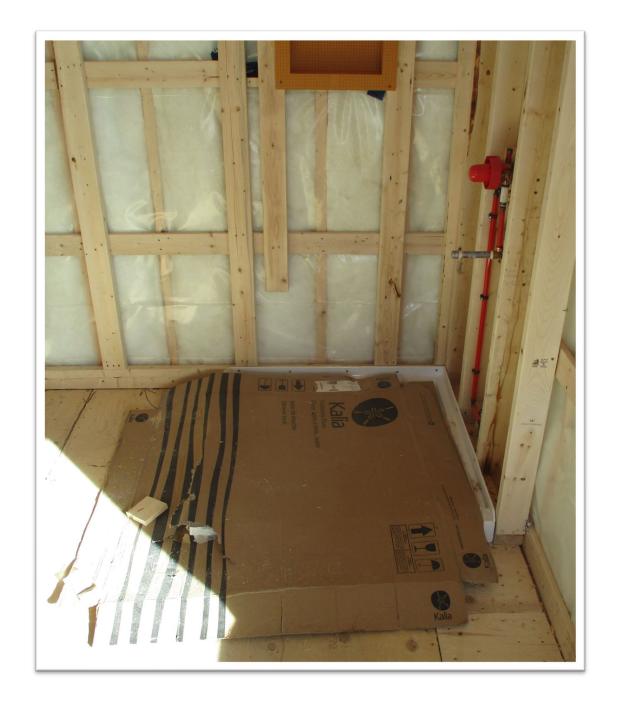
Protection insuffisante

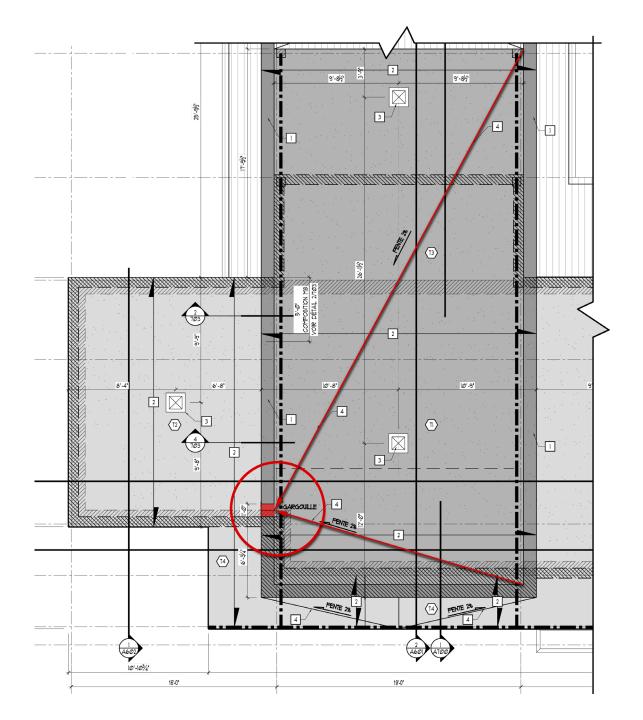
Observations:

- Tendance contemporaine prônant les toits plats
- Configuration problématique du toit

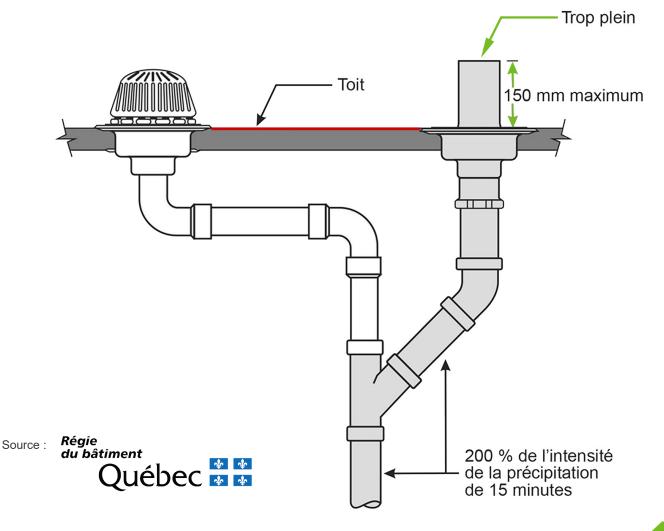
- Capacité d'évacuation des réseaux municipaux d'égout à considérer
 - Évacuation d'un trop-plein raccordé sur une descente pluviale

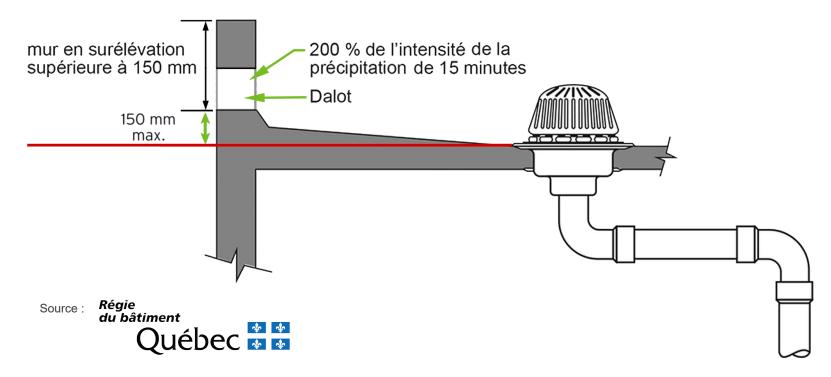
- Capacité d'évacuation des réseaux municipaux d'égout à considérer
 - Exemple d'une installation d'un dalot typique

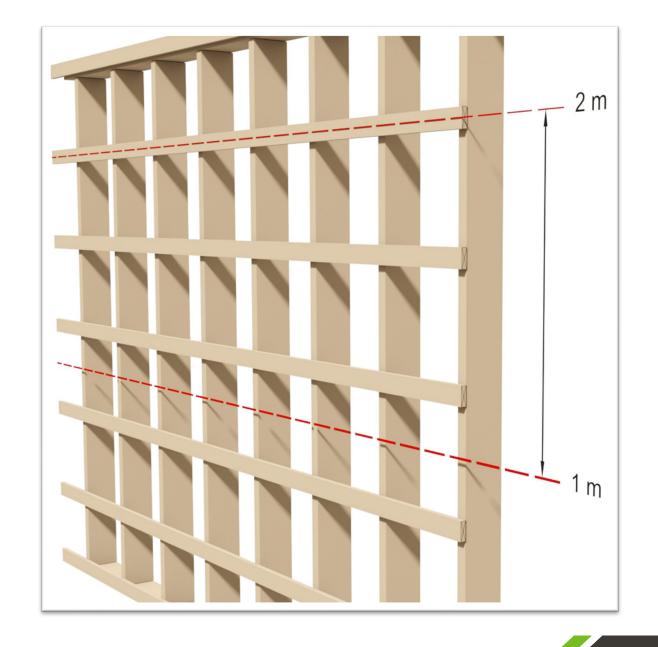
Entre 1 m et 2 m du plancher, sauf aux endroits prévus pour l'installation d'armoires ou de comptoirs, les câbles sous gaine non métallique dissimulés dans les murs à l'intérieur d'un logement, doivent:

être installés de façon complètement verticale;

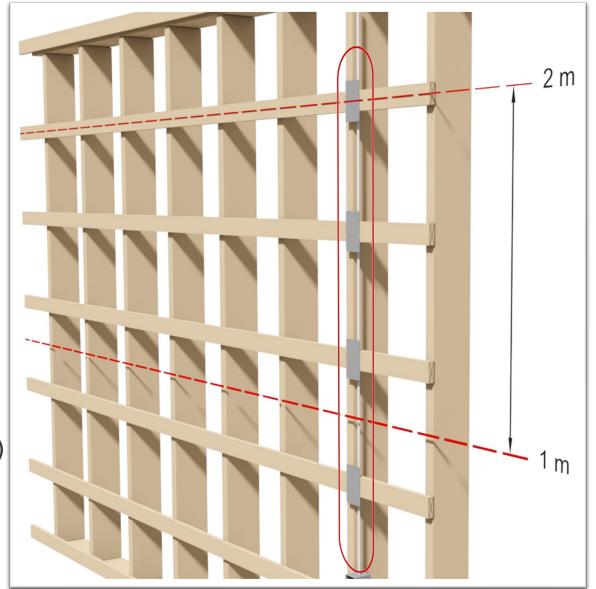
Avec les exigences de protection l'article 12-516 paragraphe 1)

avoir leur surface extérieure située à plus de 32 mm du bord caché de l'élément de finition; ou

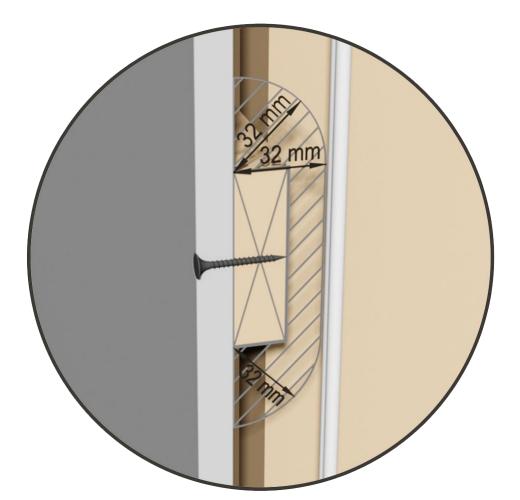
Délimitation de l'espace interdit pour câble sans protection

- 32 mm ou plaque de protection
- La meilleure pratique est d'éviter de traverser le pare-vapeur

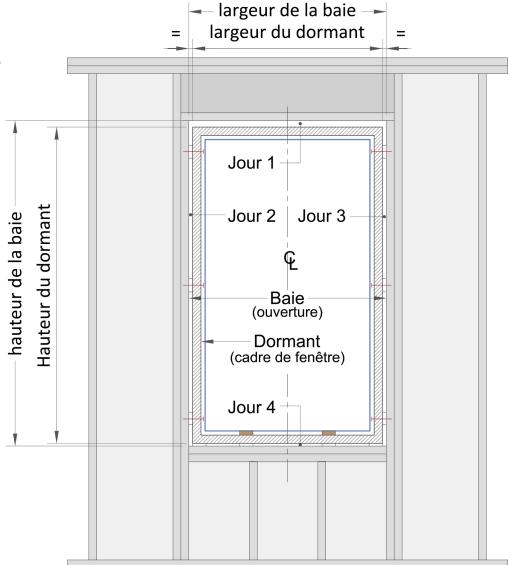
Dégagement des fenêtres et des portes

Largeur de la baie = Largeur du dormant + (19 mm à 38 mm) Jours 2 et 3 = 9,5 à 19 mm

Hauteur de la baie =
Hauteur du dormant
+ (25 mm à 44 mm)
Jour 1 = 12,5 à 31,5 mm et
le jour 4 = 12,5 à 22 mm

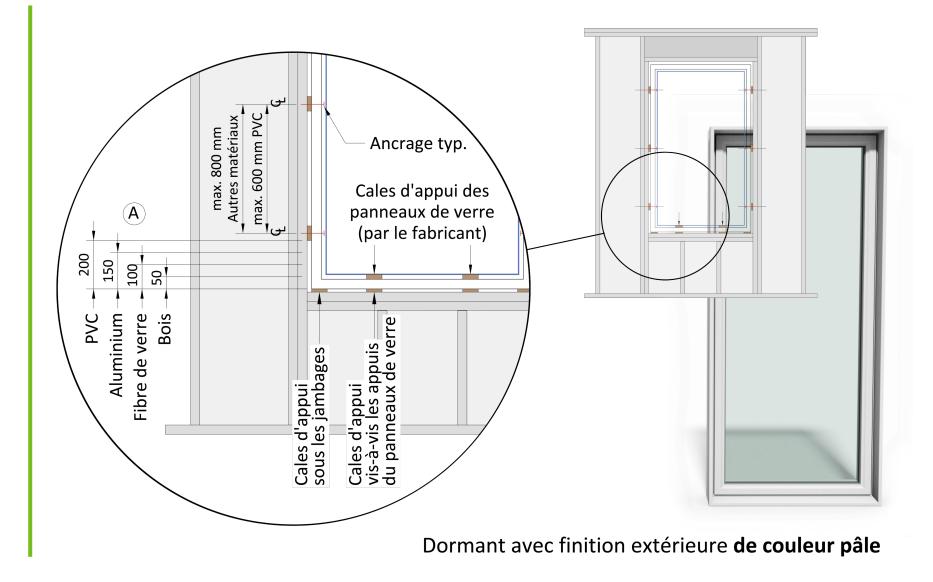
Calage et ancrage d'une fenêtre fixe

(La position des cales varie selon le mécanisme d'ouverture de la fenêtre)

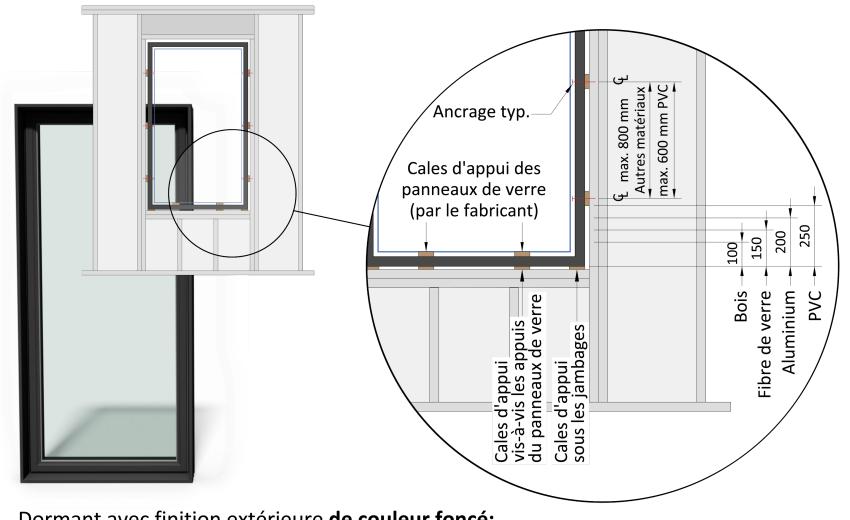
Calage et ancrage d'une fenêtre fixe

Dormant avec finition extérieure **de couleur foncé**; ajouter 50 mm aux dimensions (A)
