ARBITRAGE

N° dossiers Garantie : 209594-8344 et 209594-12284
N^{os} dossiers CCAC : S23-022402-NP, S23-080201-NP,
S23-122201-RG et S24-120401

SENTENCE ARBITRALE FINALE

Date de la sentence : 2 juin 2025

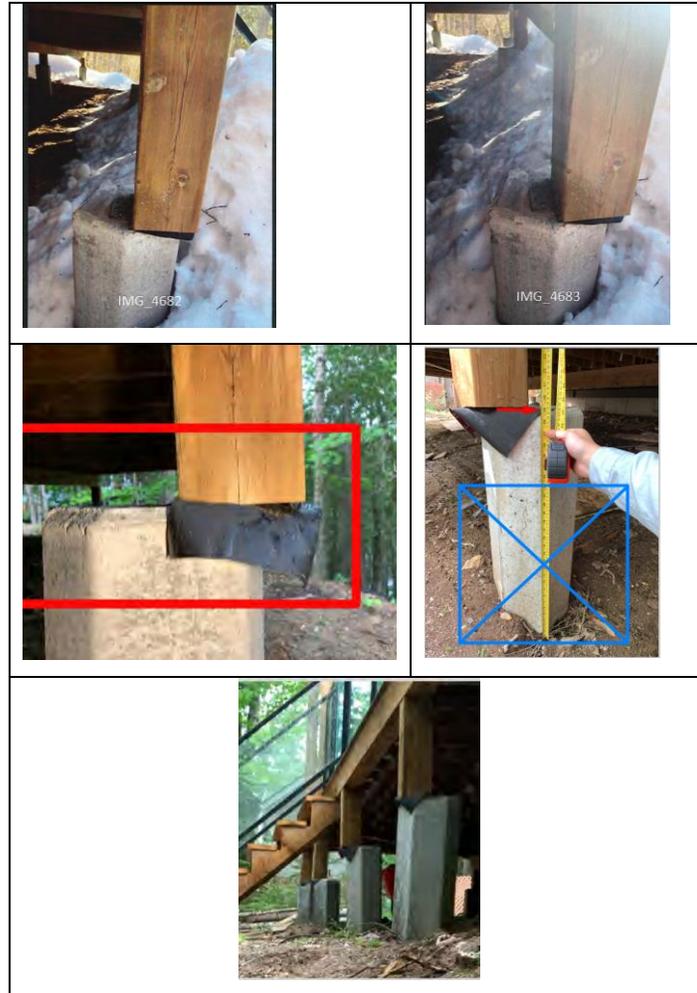
Tous les murs intérieurs ou extérieurs ont de légères variances dans leur surface de fini. Toutefois, les **murs ne devraient pas être arqués de plus** de 1/2 po (12 mm) hors de la ligne de mur pour toute mesure horizontale de 32 po (813 mm) ou à l'intérieur de toute mesure verticale de 8 pi (2,5 m).

[1186.19] **Point 61 – Pieux hors d’aplomb – ORDONNE** à l’Entrepreneur de redresser et mettre d’aplomb selon la règle de l’art le pieu à la page 82 du rapport B-3.5 **ET REJETTE** toute autre réclamation sur ce point ;
