# DEMANDE DE SOUMISSIONS N° 3279

**RÉFÉRENCE N° 10713-3279**

| Chargé de projet | Jean-François Hudon |

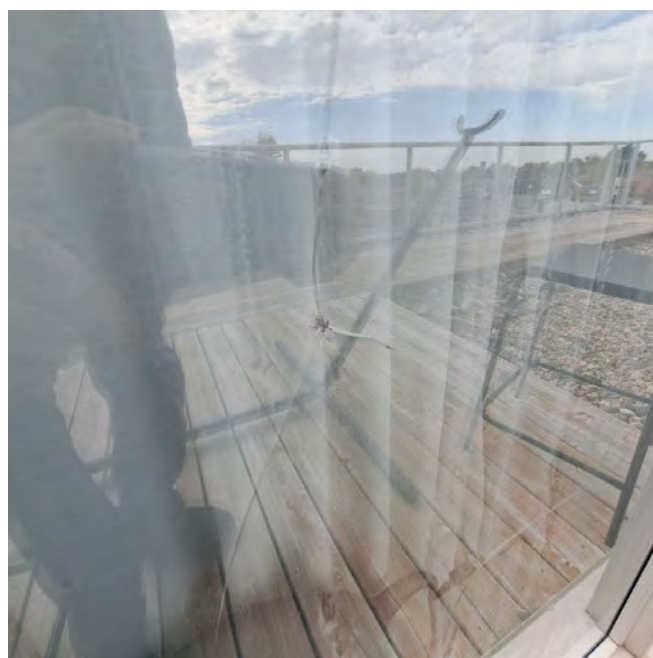
Fenêtre du salon = 1 vitrage fixe fissuré

Remplacer deux verres thermos qui sont fissurés. Fenêtre Fenergic

Enlever les deux verres thermos fissurés et les jeter.

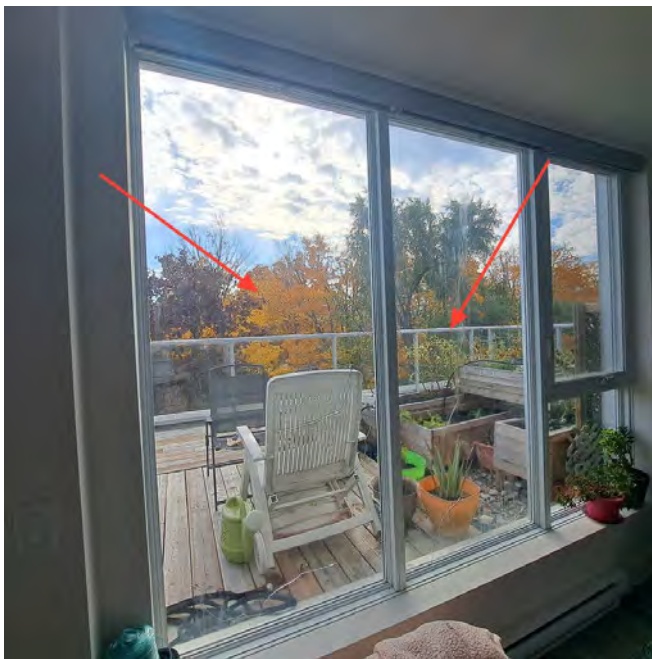
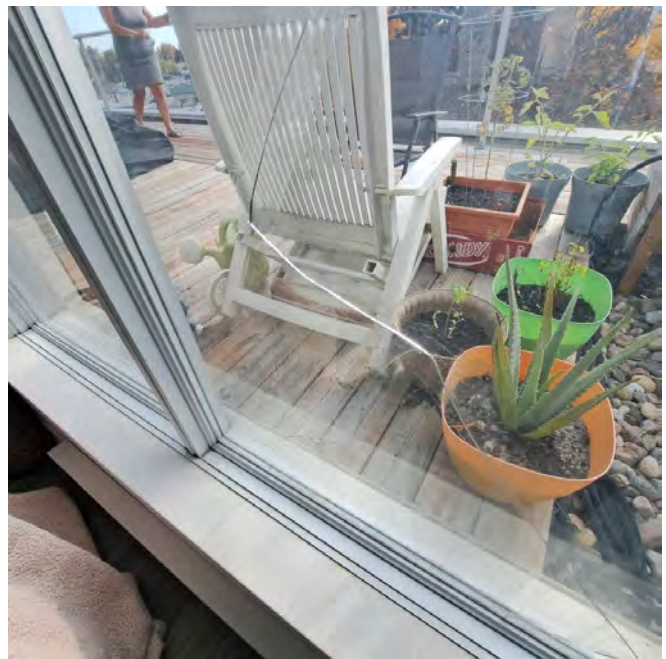
Fenêtre du salon = 2 vitrages fixes fissurés

Remplacer trois verres thermos qui sont fissurés. Fenêtre Fenergic

Enlever les trois verres thermos fissurés et les jeter.

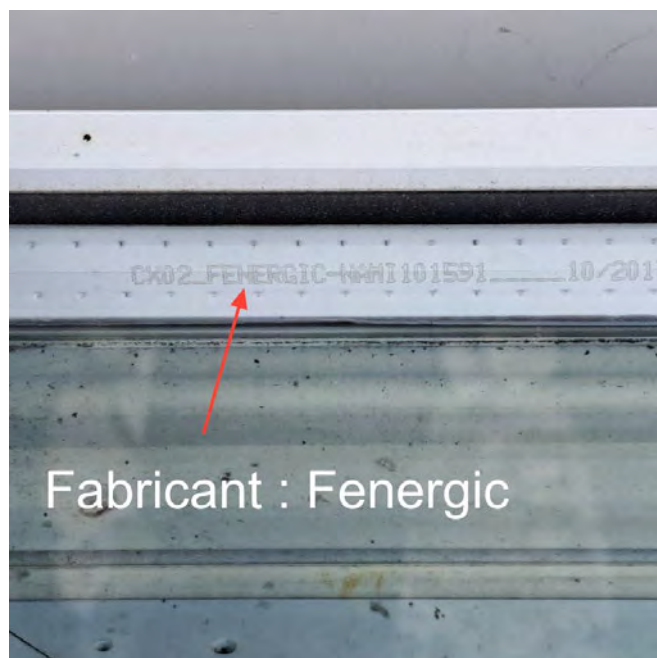
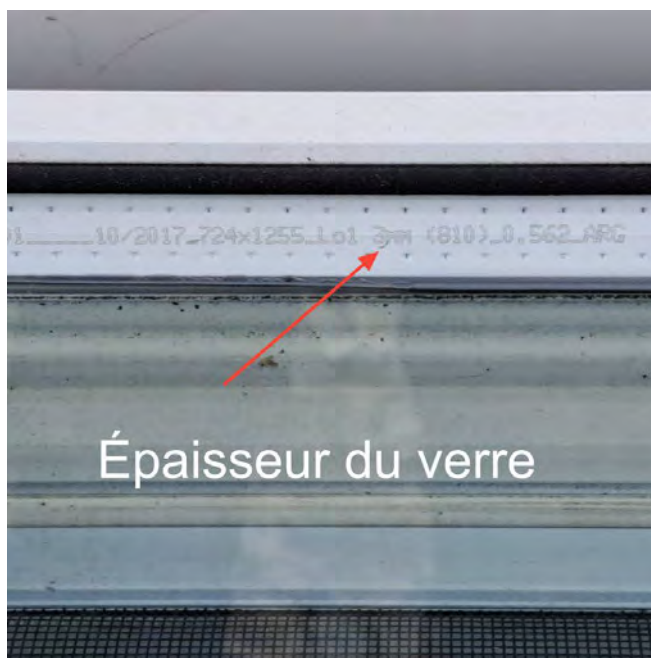
Fenêtre fixe de la cuisine = 1 vitrage fissuré
