# **GARANTIE**

**CONSTRUCTION RÉSIDENTIELLE**

**Les défauts de construction en baisse, mais il reste encore beaucoup à faire**  
Étude sur les défauts de construction

Janvier 2019

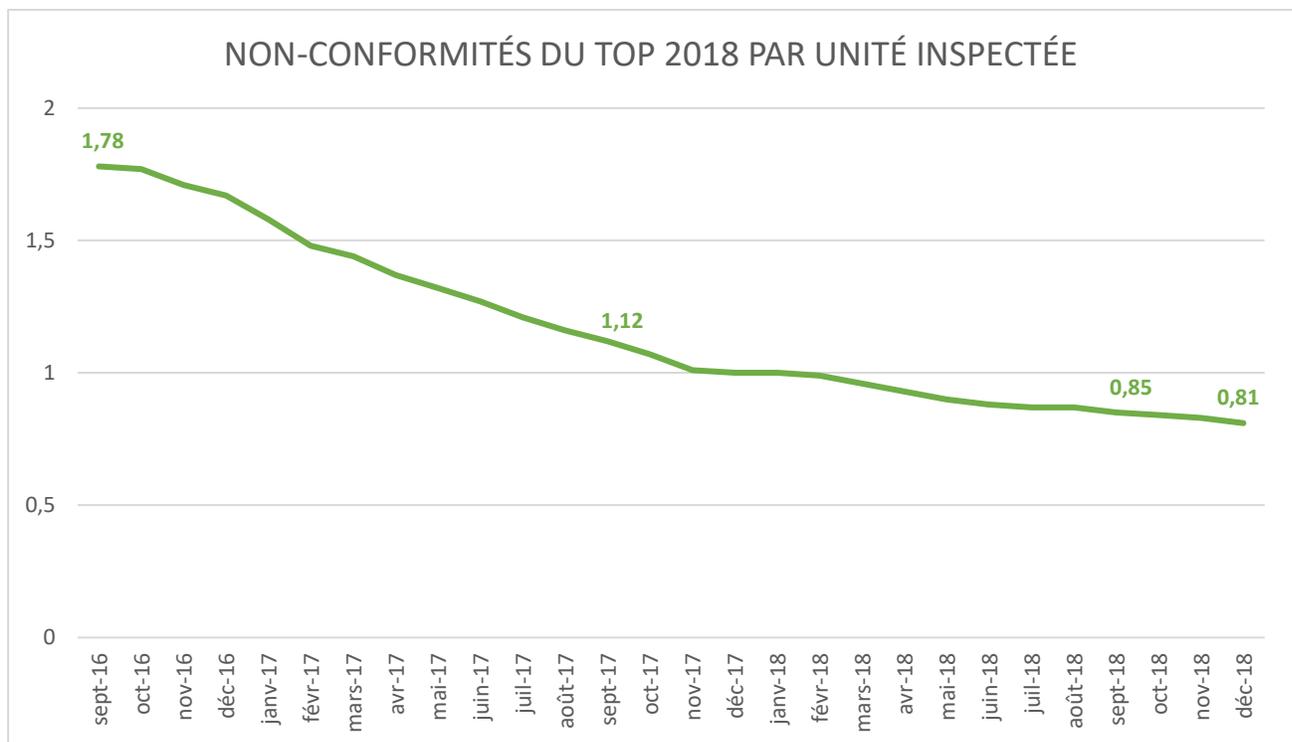
En septembre 2016, pour chaque inspection au Québec, GCR répertoriait en moyenne 1,78 non-conformité. Un an plus tard, en septembre 2017, ce chiffre avait subi une baisse spectaculaire, pour se situer à 1,12. En décembre 2018, GCR recensait désormais 0,81 non-conformité du top 10 par unité inspectée.

C’est donc dire que de septembre 2016 à décembre 2018, les non-conformités par inspection ont chuté de 54 %. GCR est très fière de ce bilan et vise à ce que la diminution se poursuive, bien que le même rythme ne puisse sans doute être maintenu.
